**PROGRAM PRAC KONSERWATORSKICH
PRZY KAMIENNEJ KAPLICZCE PRZYDROŻNEJ,
P. W. CHRYSTUSA FRASOBLIWEGO
W JANOWICACH, GMINA PLEŚNA**

Opracowała:
mgr Paulina Lis

KRAKÓW 2018

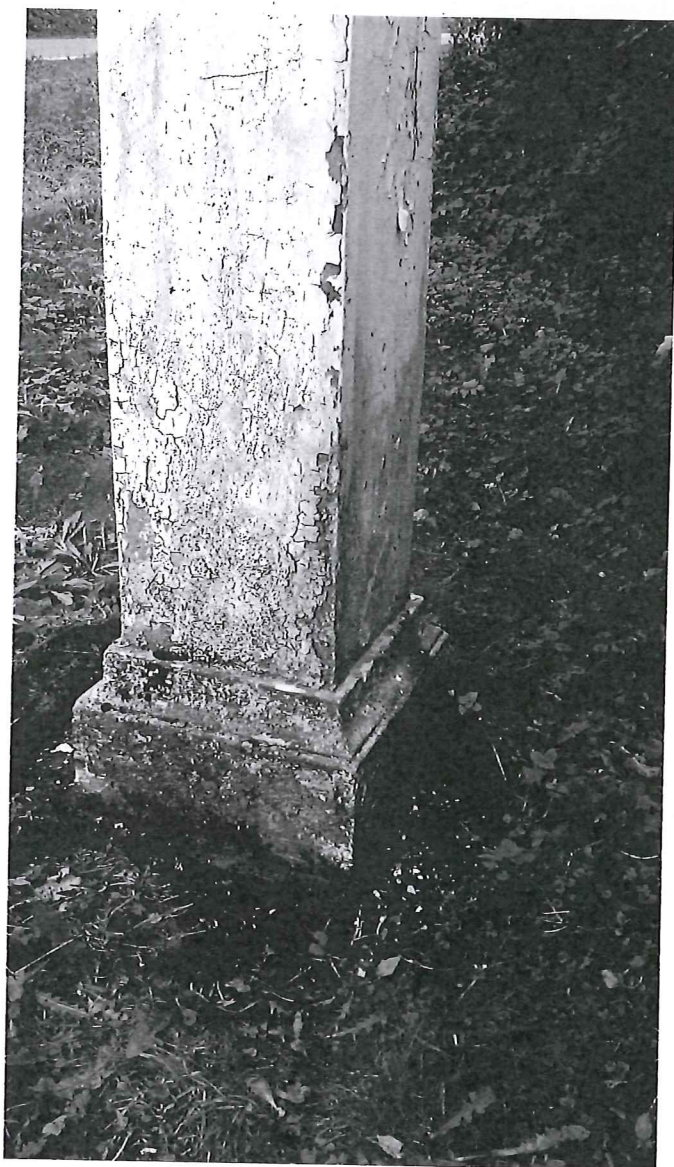
Fot. 1

Szczegół – dolna część kapliczki. Widok od str zachodniej

Podwalina pogrążona w ziemi i zarośnięta darnią. Powierzchnia piaskowca jest w złym stanie, porośnięta mchem, porostami. Kamień silnie zabrudzony, pokryty fałszywą patyną, zawilgocony, zasolony. Piaskowiec zamalowany jest kilkoma warstwami łuszczącej się farby. Widoczne są ślady uzupełnień i zatarć. Widoczny spod farby kamień jest zdegradowany, osłabiony, łuszczący się i osypujący. Bloki kamienne są spękane, z licznymi powierzchniowymi ubytkami. Krawędzie elementów wyszczerbione

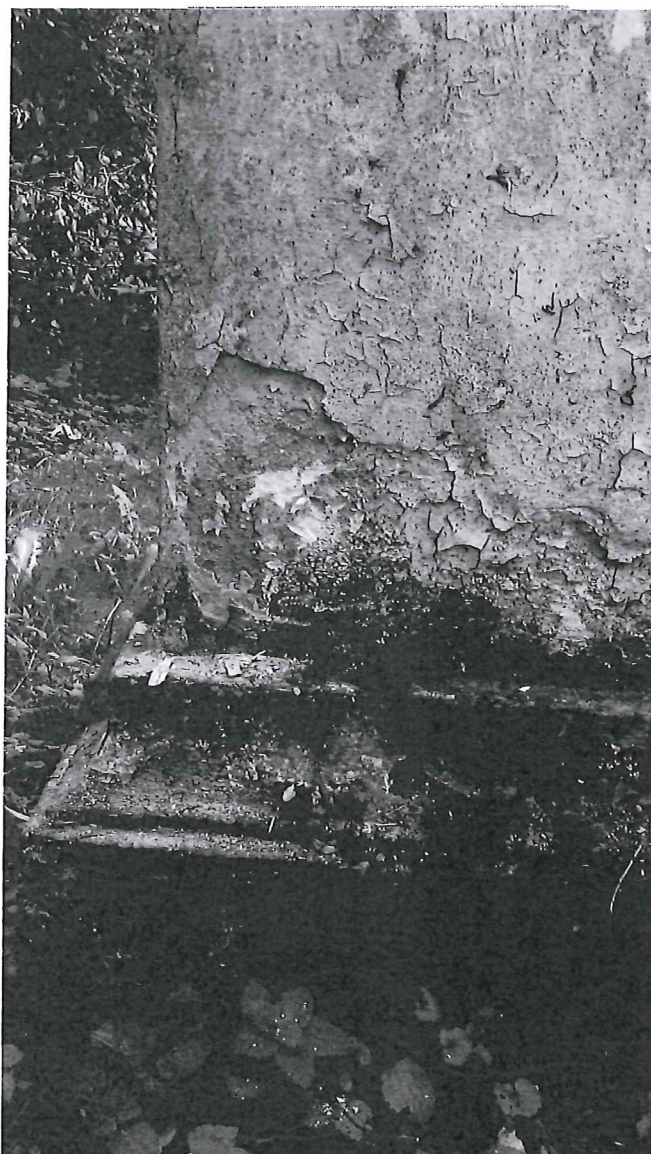
Fot. 2

Szczegół – dolna część kapliczki.

Widoczny jest zły stan kamienia. Jego powierzchnia pokryta jest grubą warstwą zatarć i złuszczających się farb. Kamień jest silnie zabrudzony i pokryty fałszywą patyną. Warstwy przypowierzchniowe złuszczają się i osypują. Widoczne są liczne powierzchniowe ubytkami. Krawędzie elementów są wyszczerbione. Powierzchnia kamienia jest zawilgocona, zasolona, zaatakowana przez mikroorganizmy porośnięta mchem, porostami. Spoiny zdegradowane.

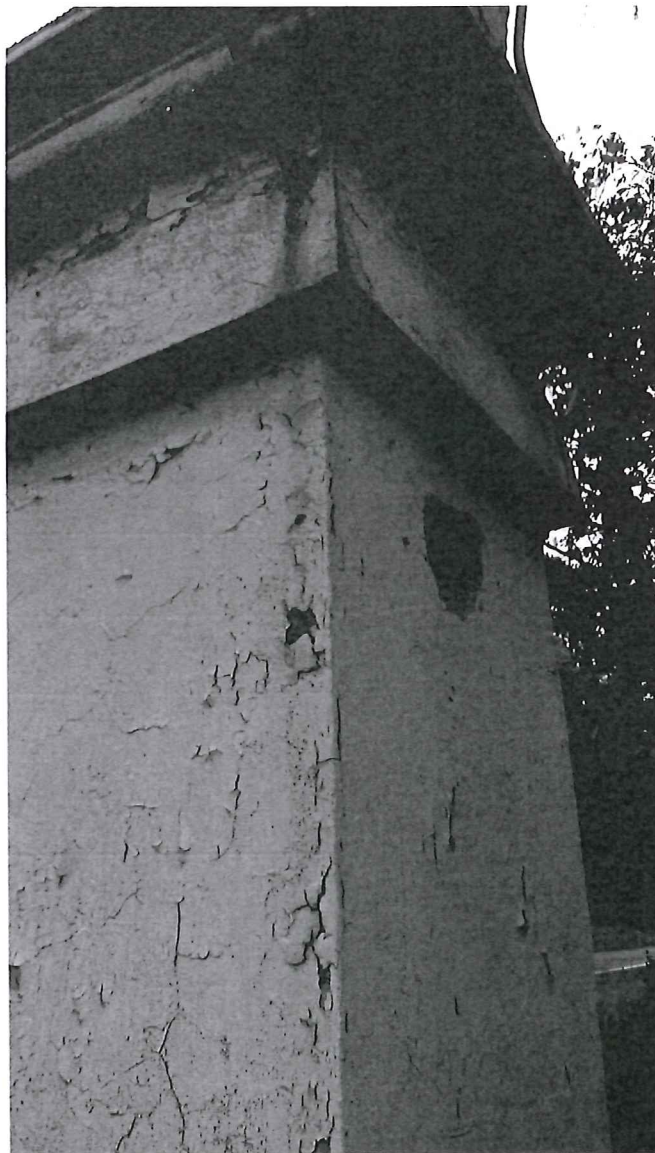
Fot. 3

Szczegół – górna część postumentu. Widok od str południowo-wschodniej

Widoczny jest zły stan kamienia Jego powierzchnia pokryta jest grubą warstwą zatarć i złuszczających się farb. Warstwy przypowierzchniowe złuszczają się i osypują. Kamień jest zawilgocony, zasolony. Widoczne są zacieki od korodujących podpór baldachimu.

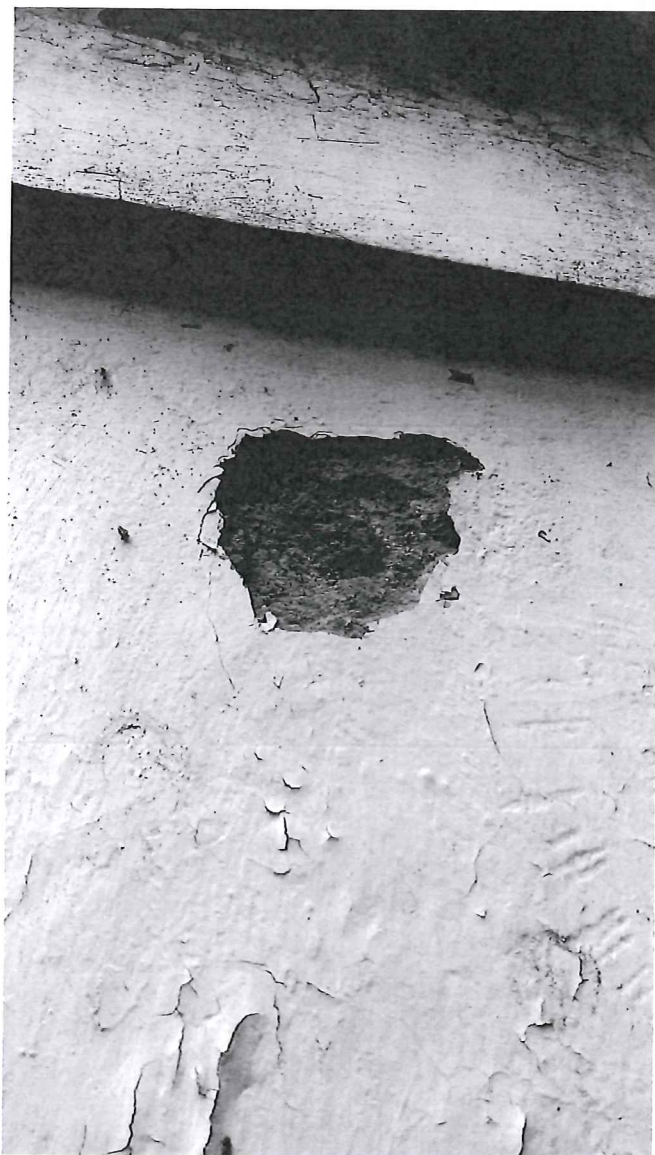
Fot. 4

Szczegół – odkrywka w górnej części wschodniej ściany postumentu kapliczki.
Powierzchnię kamienia pokrywa w tym miejscu zacierka z zaprawy cementowo-wapiennej.
Na boku postumentu widoczne są liczne spękania i osypujące się spęcherzenia.
Fot Paulina Lis

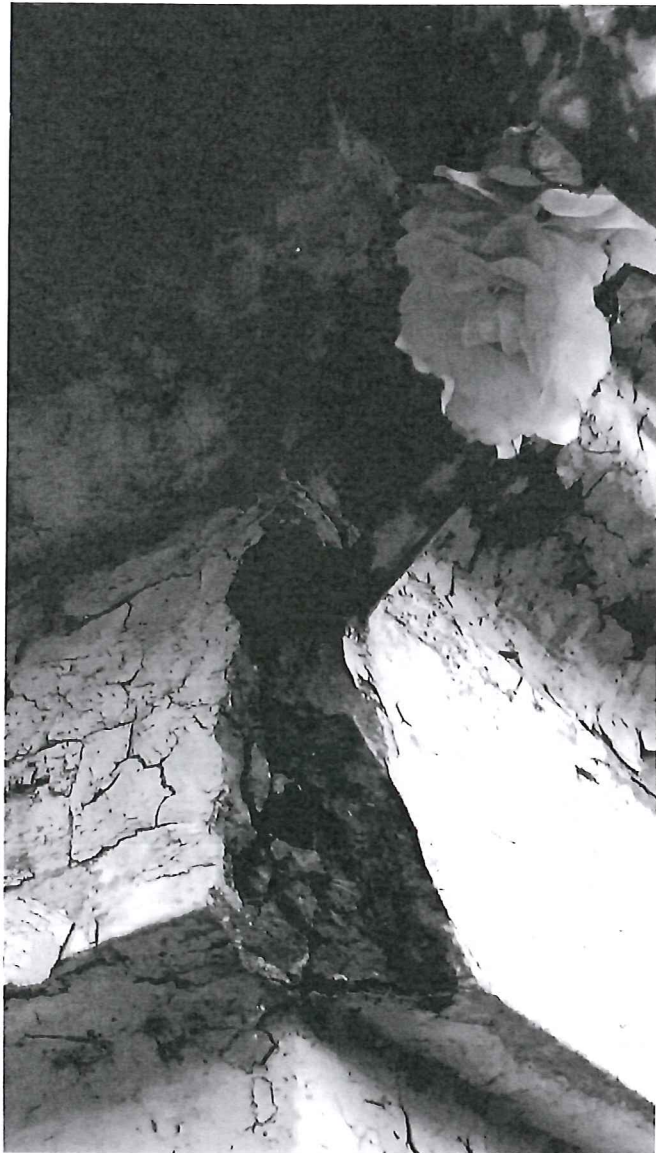
Fot. 5
Kapliczka słupowa p.w. Chrystusa Frasobliwego, Janowice, gm. Pleśna, powiat tarnowski

Szczegół – górna część postamentu kapliczki.

Skorodowane podpory baldachimu doprowadziły do dużych ubytków i licznych spękań kamienia, uzupełnionych później zaprawą cementowo-wapienną.

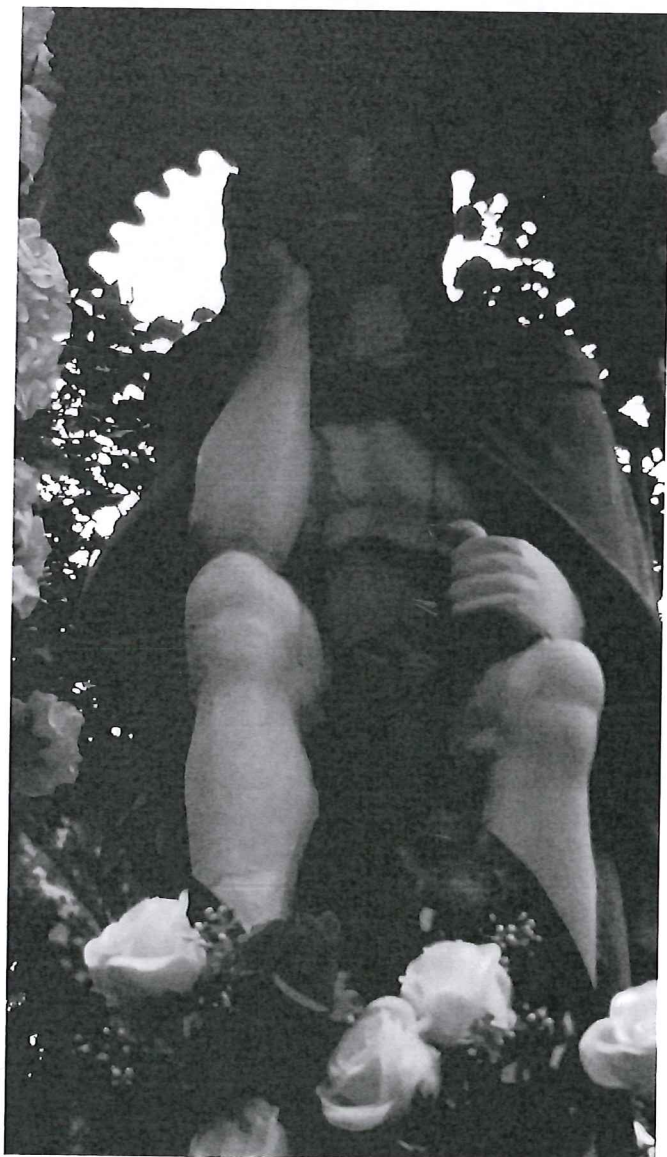
Fot. 6

Szczegół – figura w zwieńczeniu kapliczki. Widok od str płu.
Rzeźba zwieńczenia pokryta jest bardzo licznymi warstwami malarskimi. Kamień jest silnie zniszczony. Na torsie postaci widoczne jest głębokie pęknięcie kamienia.
Fot Paulina Lis

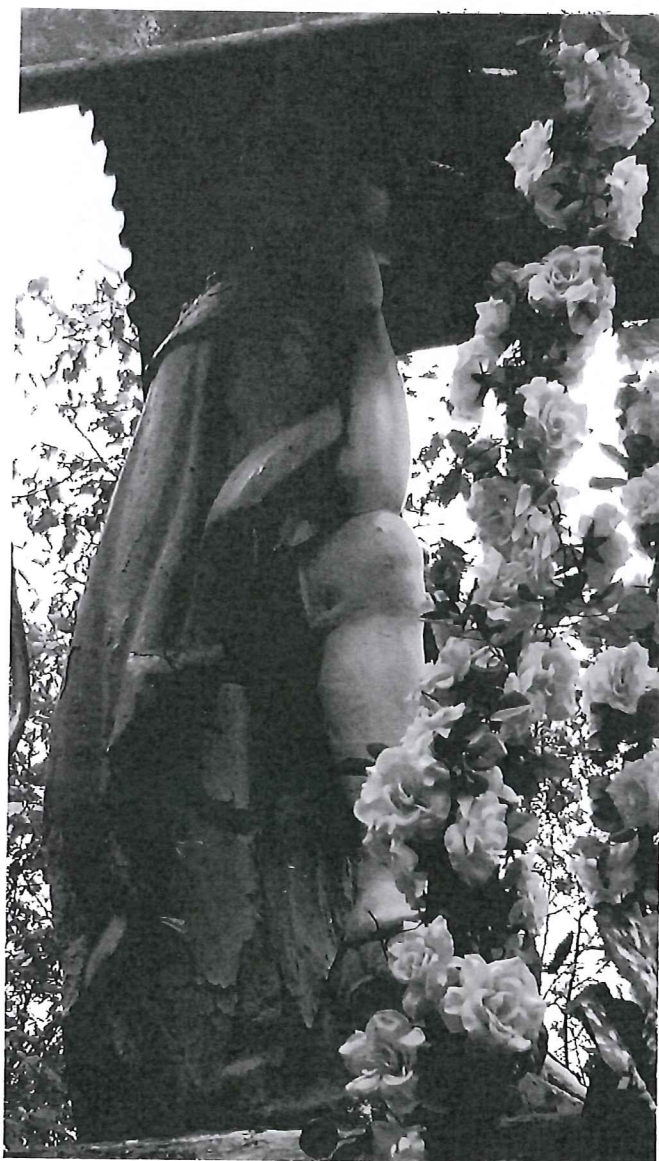
Fot. 7

Szczegół – figura w zwieńczeniu kapliczki. Widok od str wsch.

Piaskowiec, spod warstw pękających i odpryskujących farb, osypuje się i złuszcza. Jego powierzchnia jest silnie zdegradowana, spudrowana, zawilgocona, osłabiona i zasolona. Pokrycie baldachimu i jego konstrukcja są zardzewiałe.

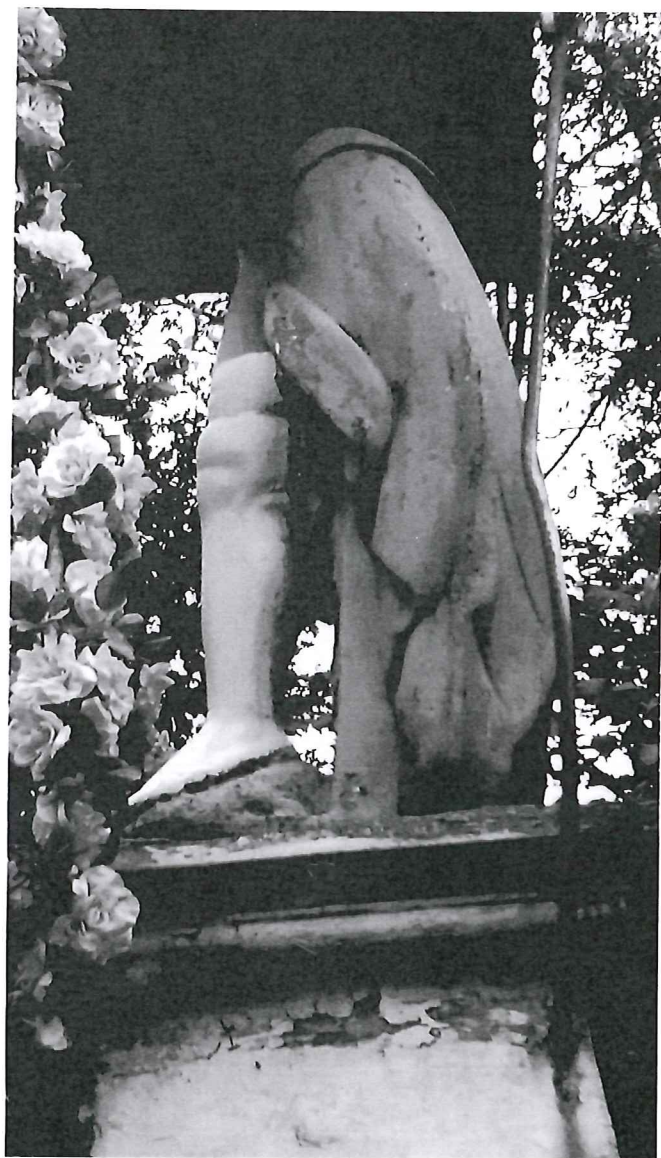
Fot. 8

Szczegół – zwieńczenie kapliczki. Widok od str. zach.

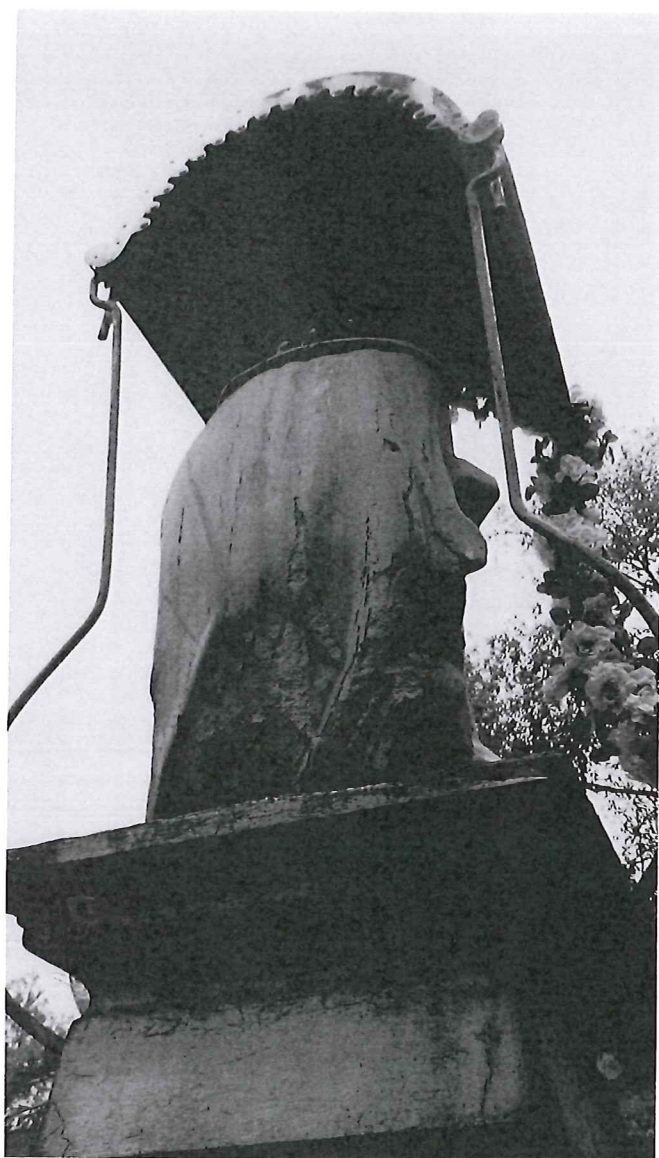
Fot. 9

Szczegół – górna część kapliczki. Widok od str pld.

Piaskowiec jest wielokrotnie przemalowany. Nawarstwienia i kamień są spękane, złuszczą się i osypują. Widoczne są ubytki formy rzeźbiarskiej. Pokrycie baldachimu wraz z konstrukcją jest zardzewiałe.
