PROGRAM PRAC KONSERWATORSKICH

Investor: Gmina Miasta Wojnicz, Rynek 1 32-830 Wojnicz
Autor programu: mgr Tomasz Dworaczynski - konserwator Dzieł Sztuki
Zadanie: konserwacja techniczna i estetyczna
Obiekt: Kapliczka z figurą św. Jana Nepomucena z roku 1813.
Lokalizacja zabytku: Więckowice, gmina Wojnicz
Lokalizacja: Tarnów 2020

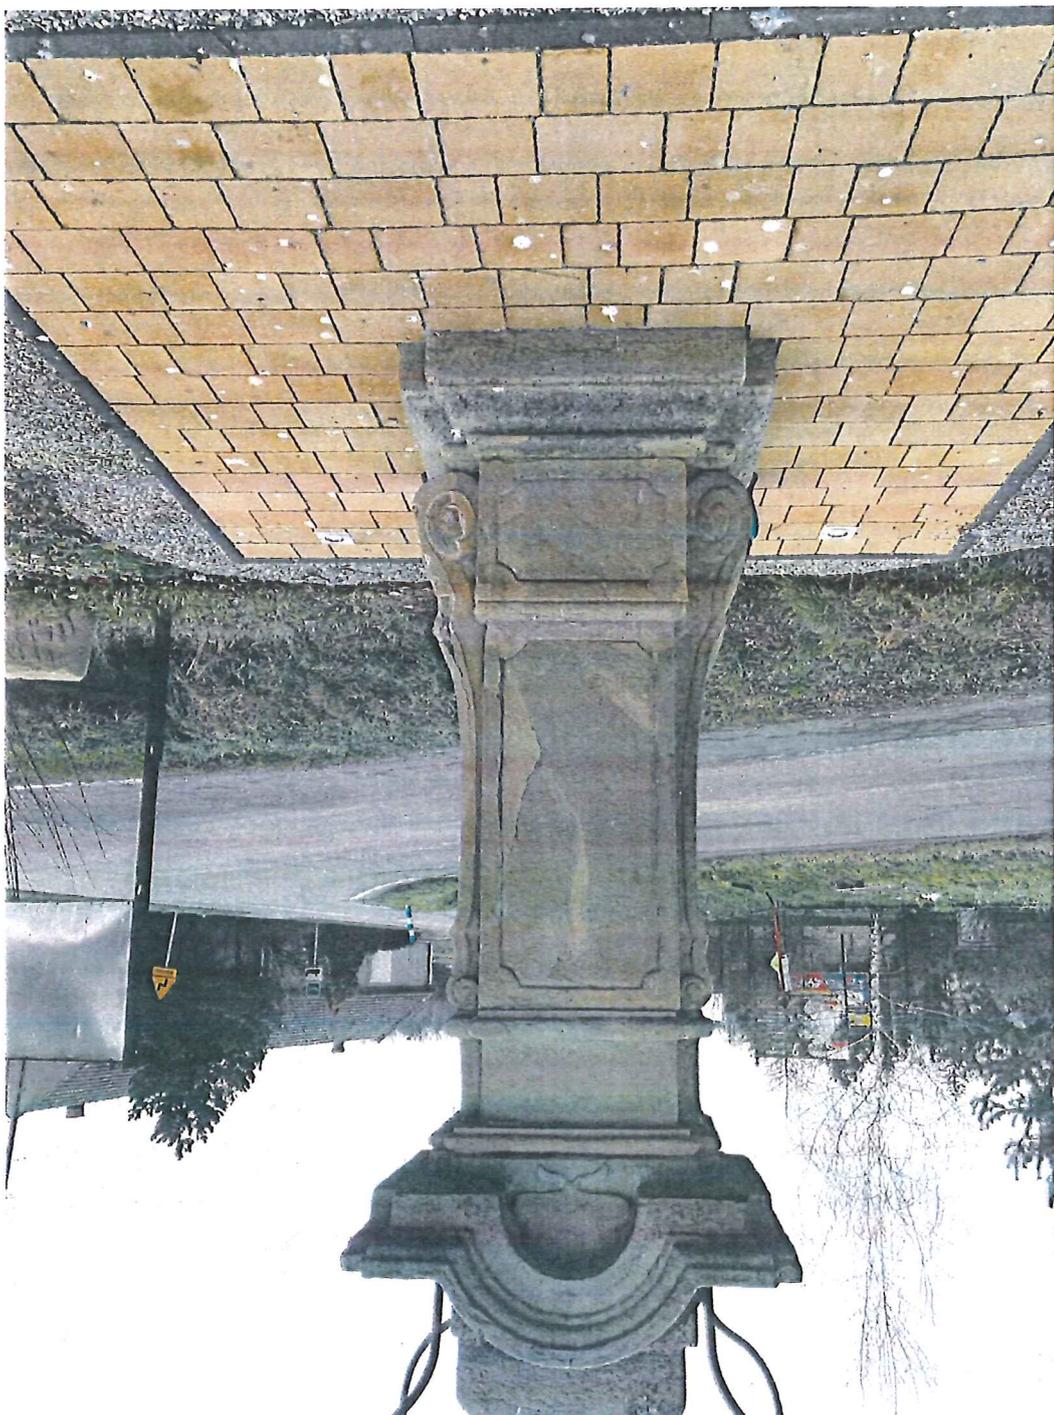
Fot. 5. Kapliczka z figurą św. Jana Nepomucena w Więtkowicach, gmina Wojnicz, program prac konserwatorskich. Postument, ściana południowo zachodnia. Widoczne odspojenia powierzchniowe, spękania wgłębne i nie estetyczna patyna. Na profilach gzymosowania widoczne są także zdeziniegrowane uzupełnienia.

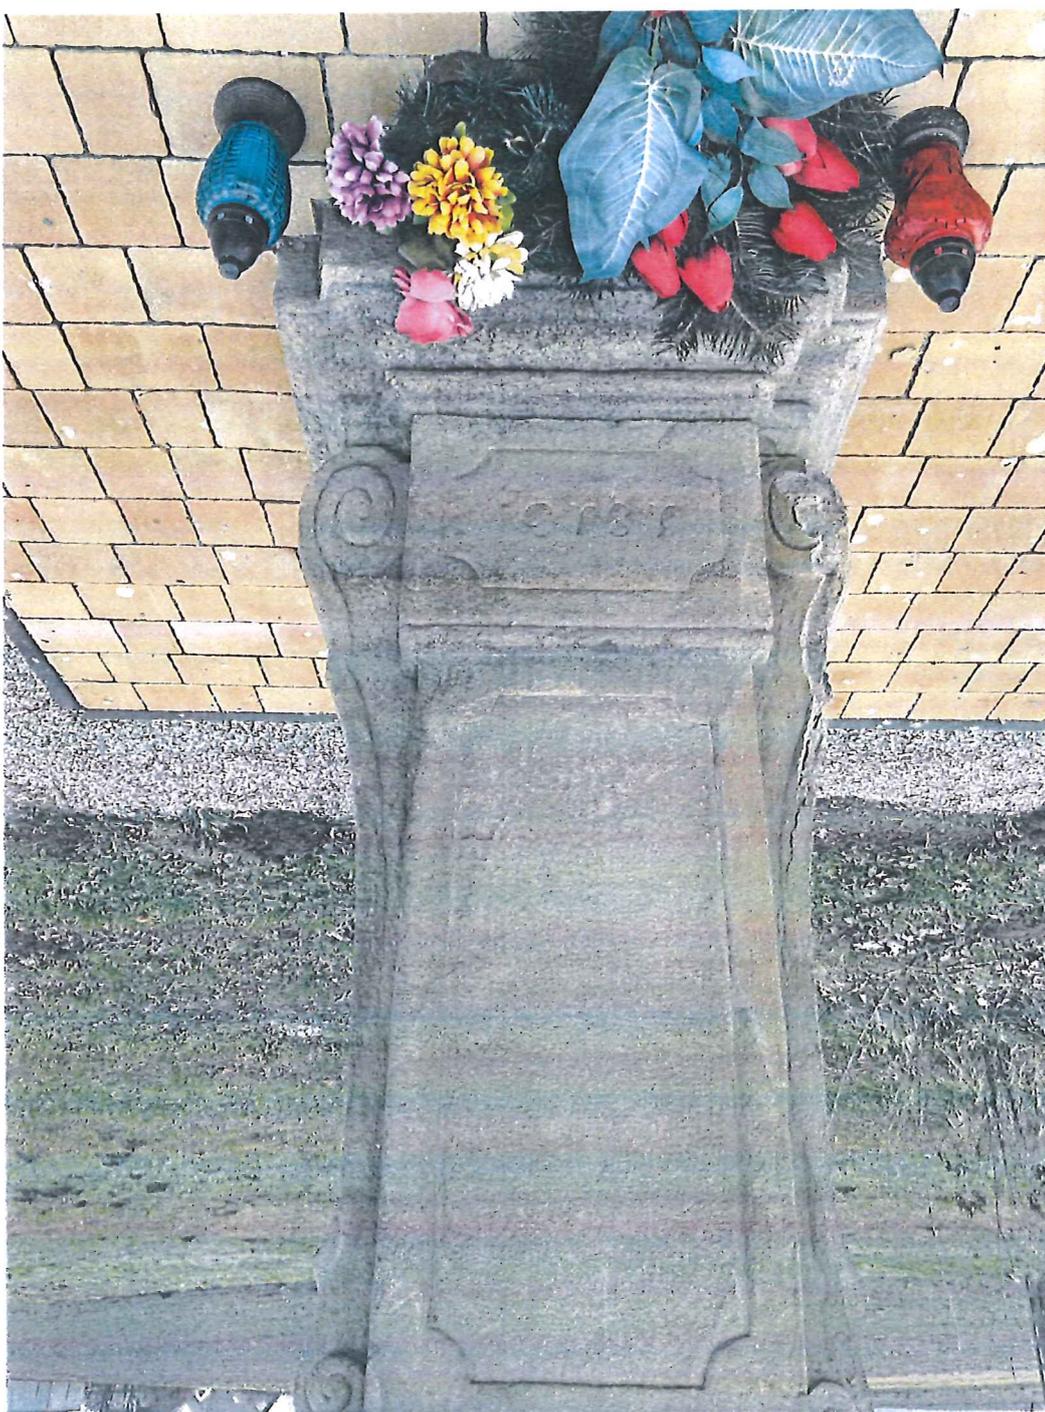
Fot. 6. Kapliczka z figurą Św. Jana Nepomucena w Więckowicach, gmina Wojnicz, program prac konserwatorskich. Postument, ściana północno wschodnia, część dolna. Widoczne odspojenia powierzchniowe, spękania wgłębne i ubytki rysunku rzeźbiarskiego. Na wolnych i gzymsach widoczne są także zdeintegrowane uzupełnienia.

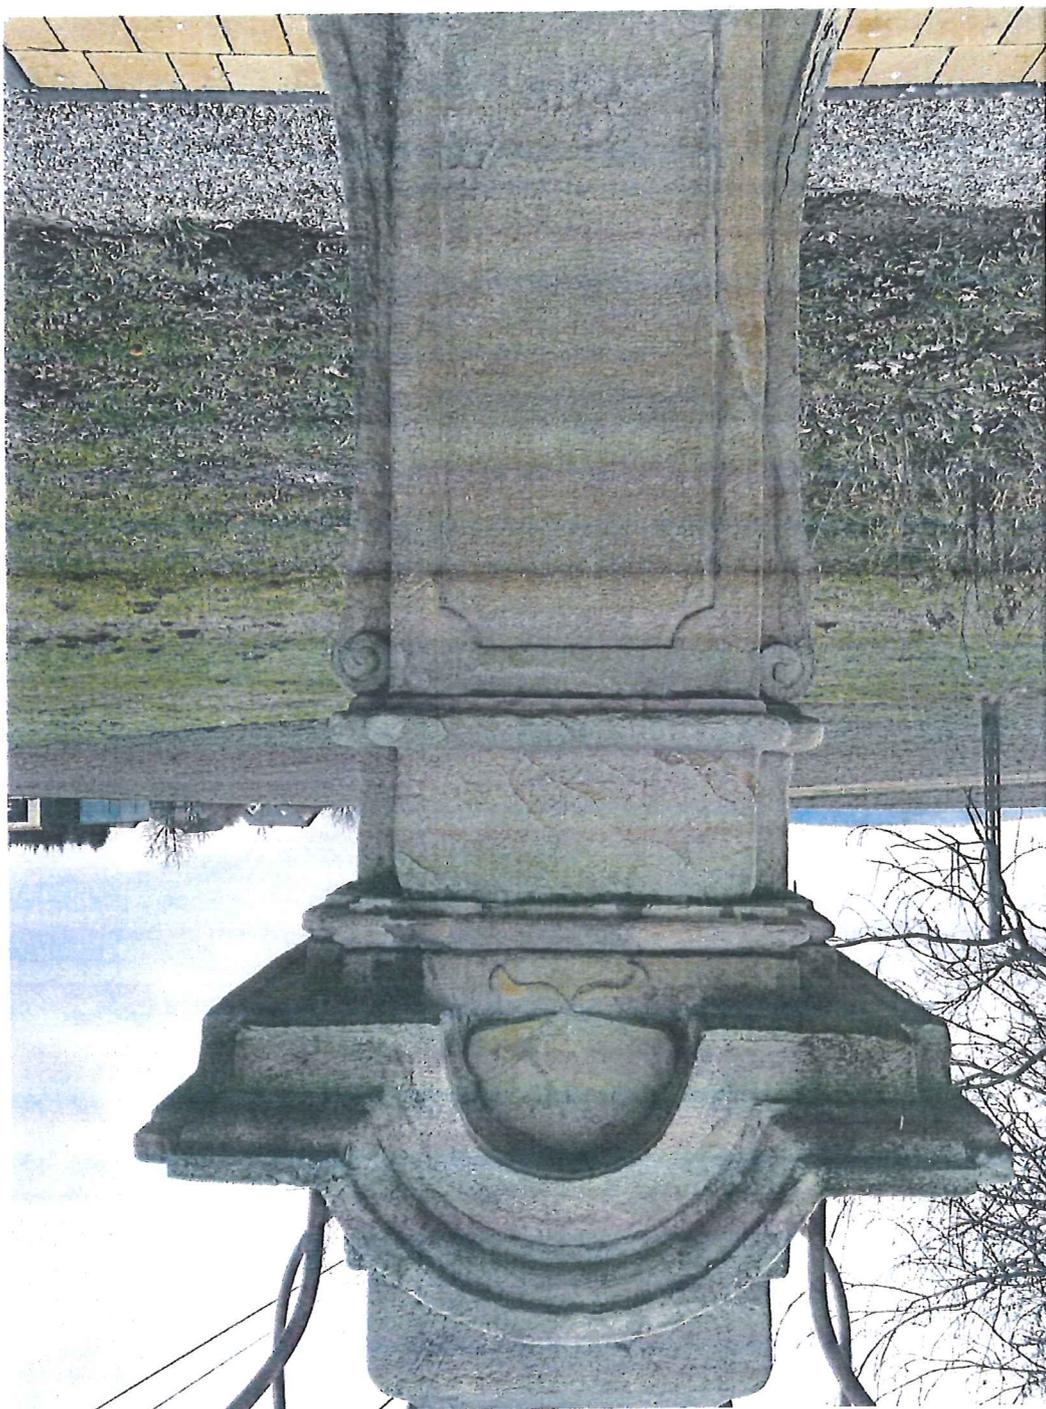
Fot. 7. Kapliczka z figurą Św. Jana Nepomucena w Więckowicach, gmina Wojnicz, program prac konserwatorskich. Postument, ściana północno-wschodnia, część górna. Aktualny stan zachowania łąca kamienia naturalnego i uzupełnień.

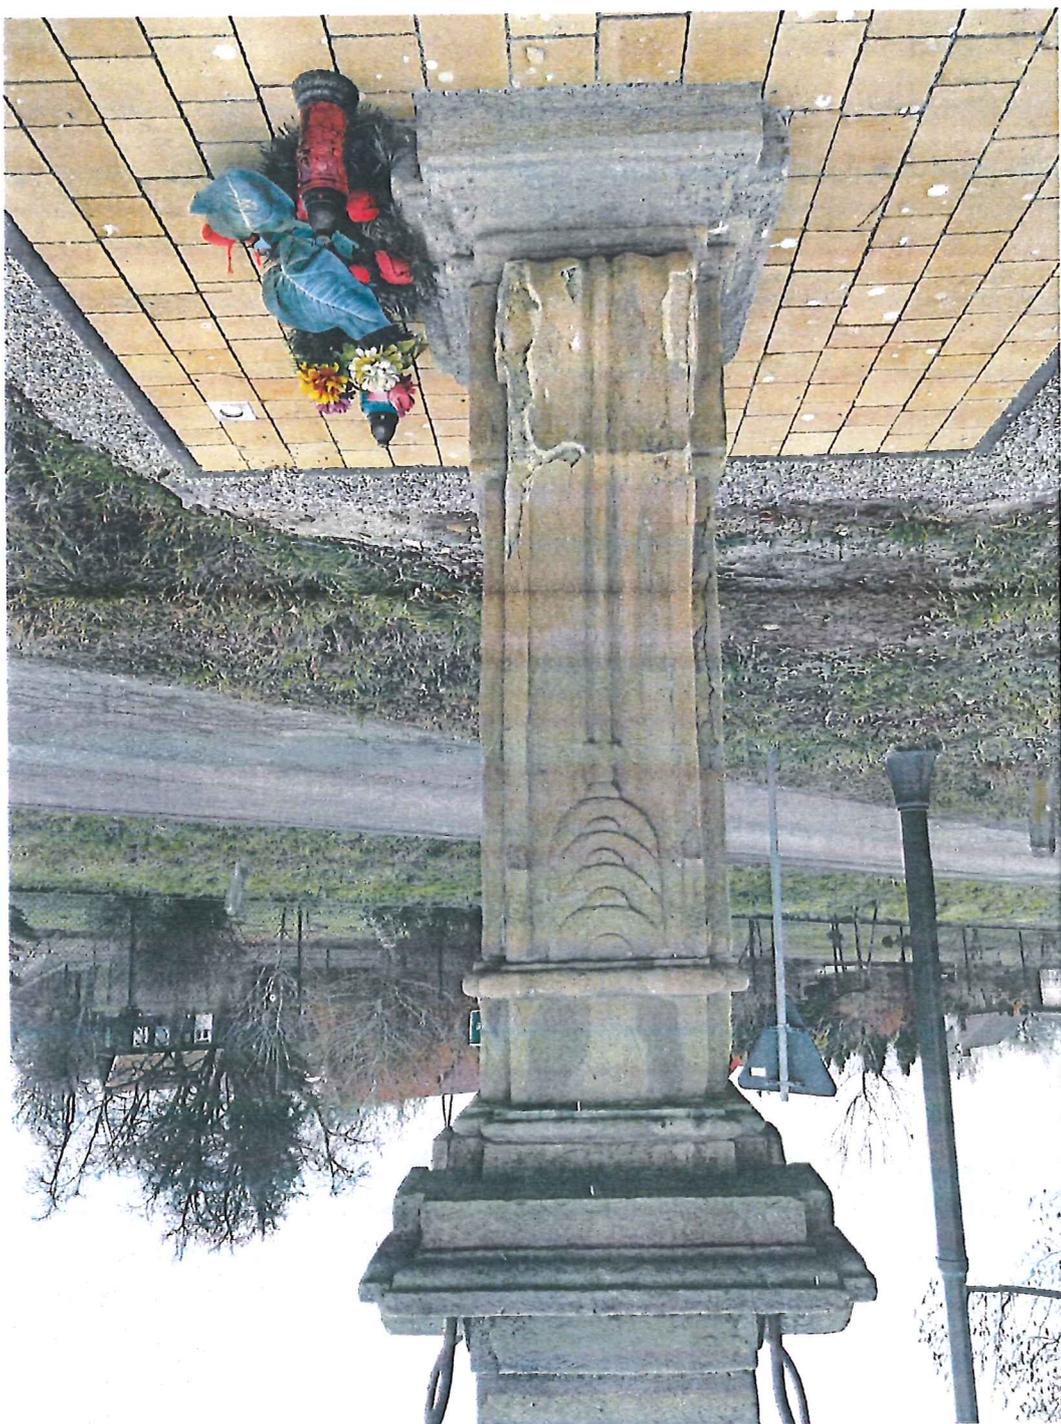
Fot. 8. Kapliczka z figurą Św. Jana Nepomucena w Więckowicach, gmina Wojnicz, program prac konserwatorskich. Postument, ściana południowo wschodnia, widok ścianką postumentu, na wolutę i cokół, obrazujący zakres destrukcji uzupełnień.

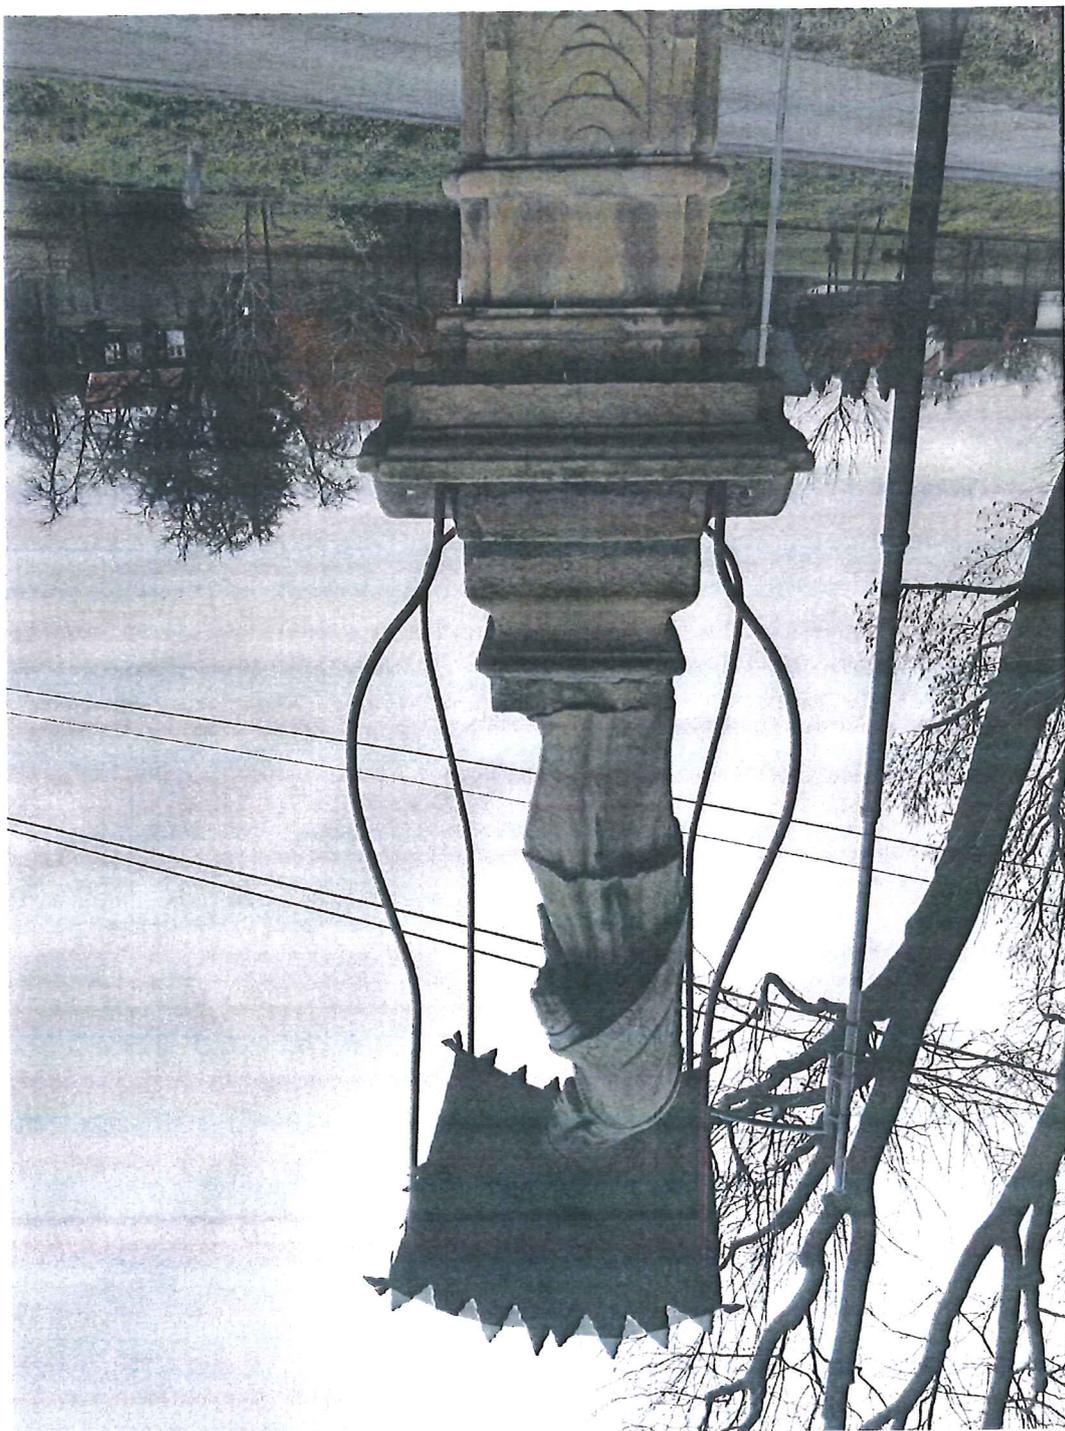
Fot. 9. Kapliczka z figurą św. Jana Nepomucena w Włoczkowicach, gmina Wojnicz, program prac konserwatorskich. Postument, ściana południowo-wschodnia, część górna. Aktualny stan zachowania łąca kamienia naturalnego i uzupełnień.

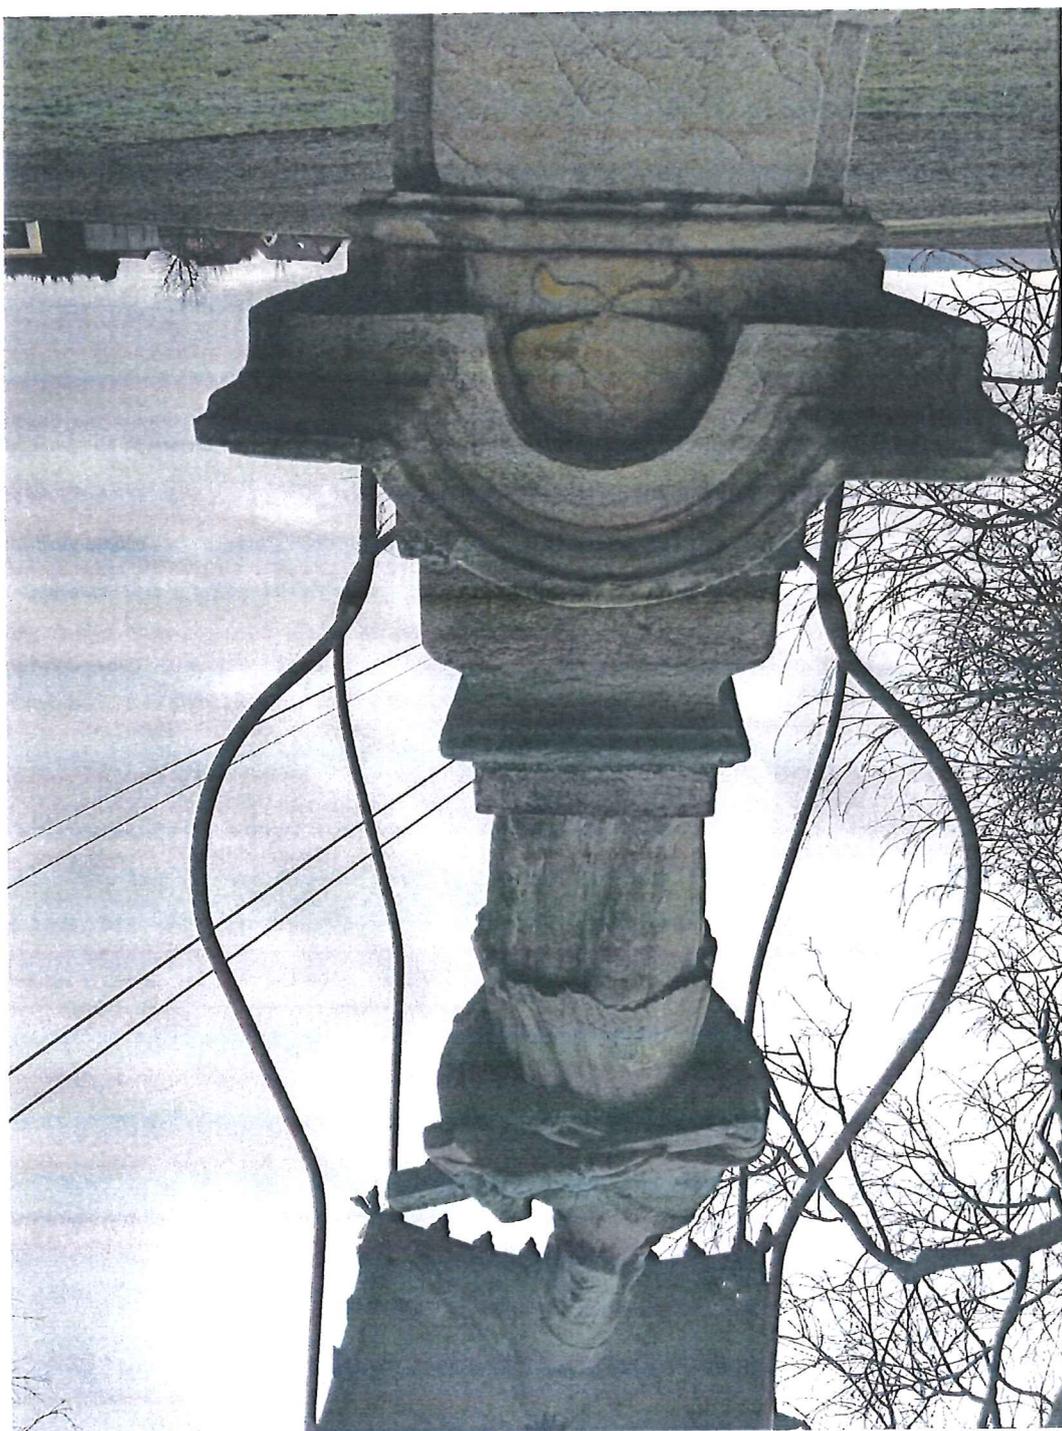
Fot. 10. Kapliczka z figurą Św. Jana Nepomucena w Wiekowicach, gmina Wojnicz, program prac konserwatorskich. Kompozycja figury Św. Jana Nepomucena, widok od frontu: Figura, cokół pod figurą, tzw. czapa nakrywająca. Aktualny stan zachowania lica kamienia naturalnego i uzupełnień.

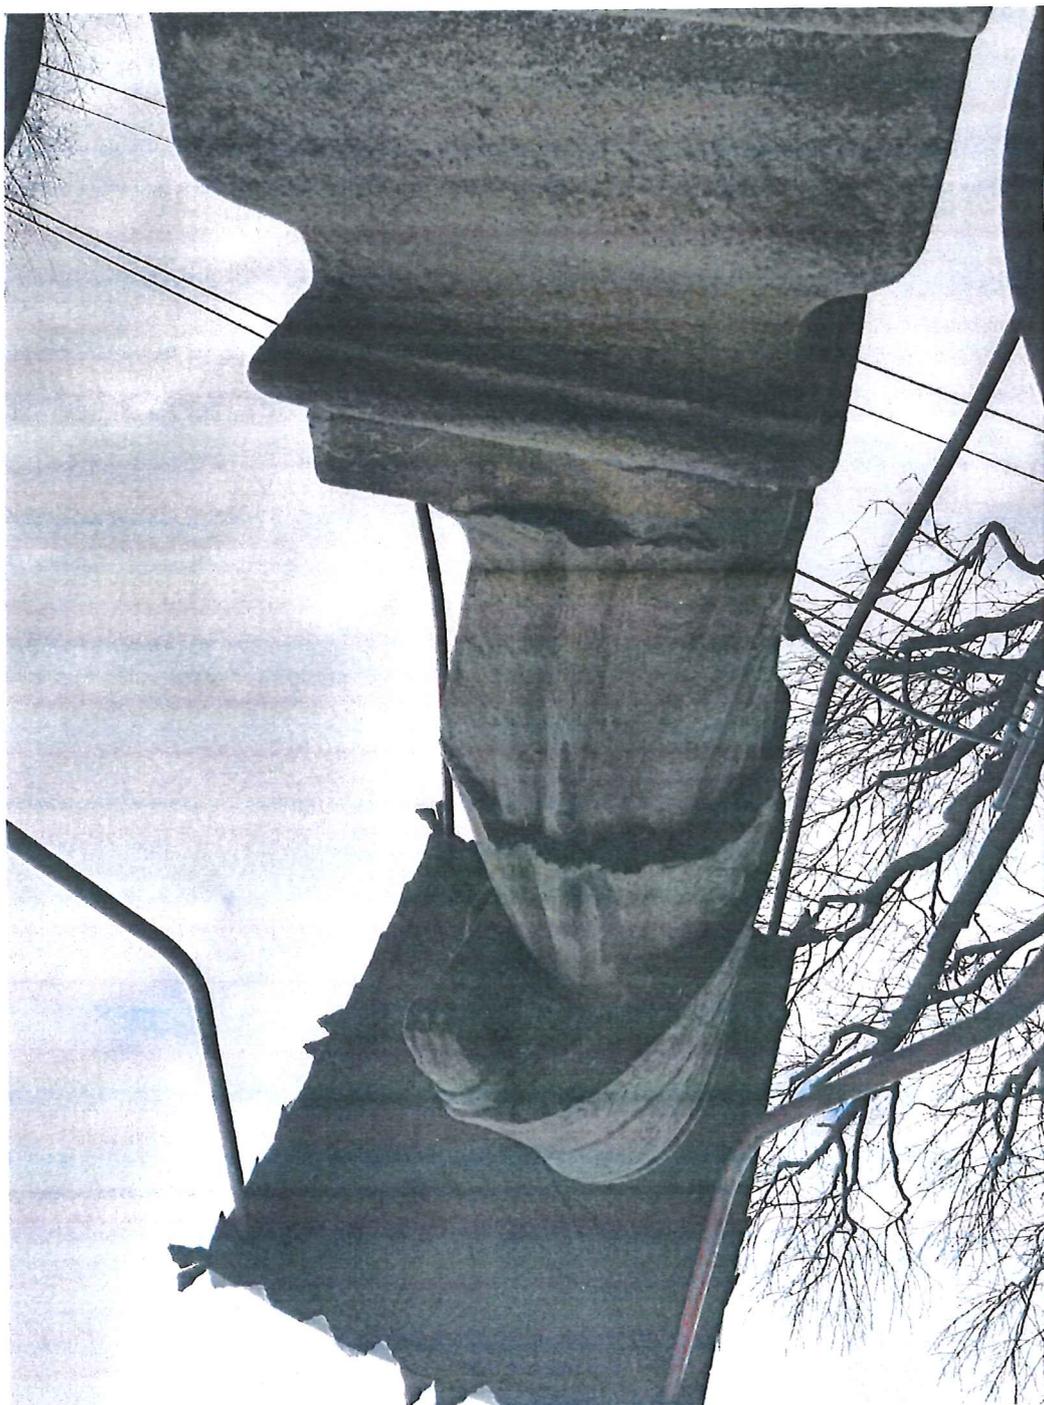
Fot. 11. Kapliczka z figurą Św. Jana Nepomucena w Wiekowicach, gmina Wojnicz, program prac konserwatorskich. Kompozycja figury Św. Jana Nepomucena, widok od strony południowo-wschodniej:: figura, cokolik pod figurę. Aktualny stan zachowania lica kamienia naturalnego i uzupełnień.

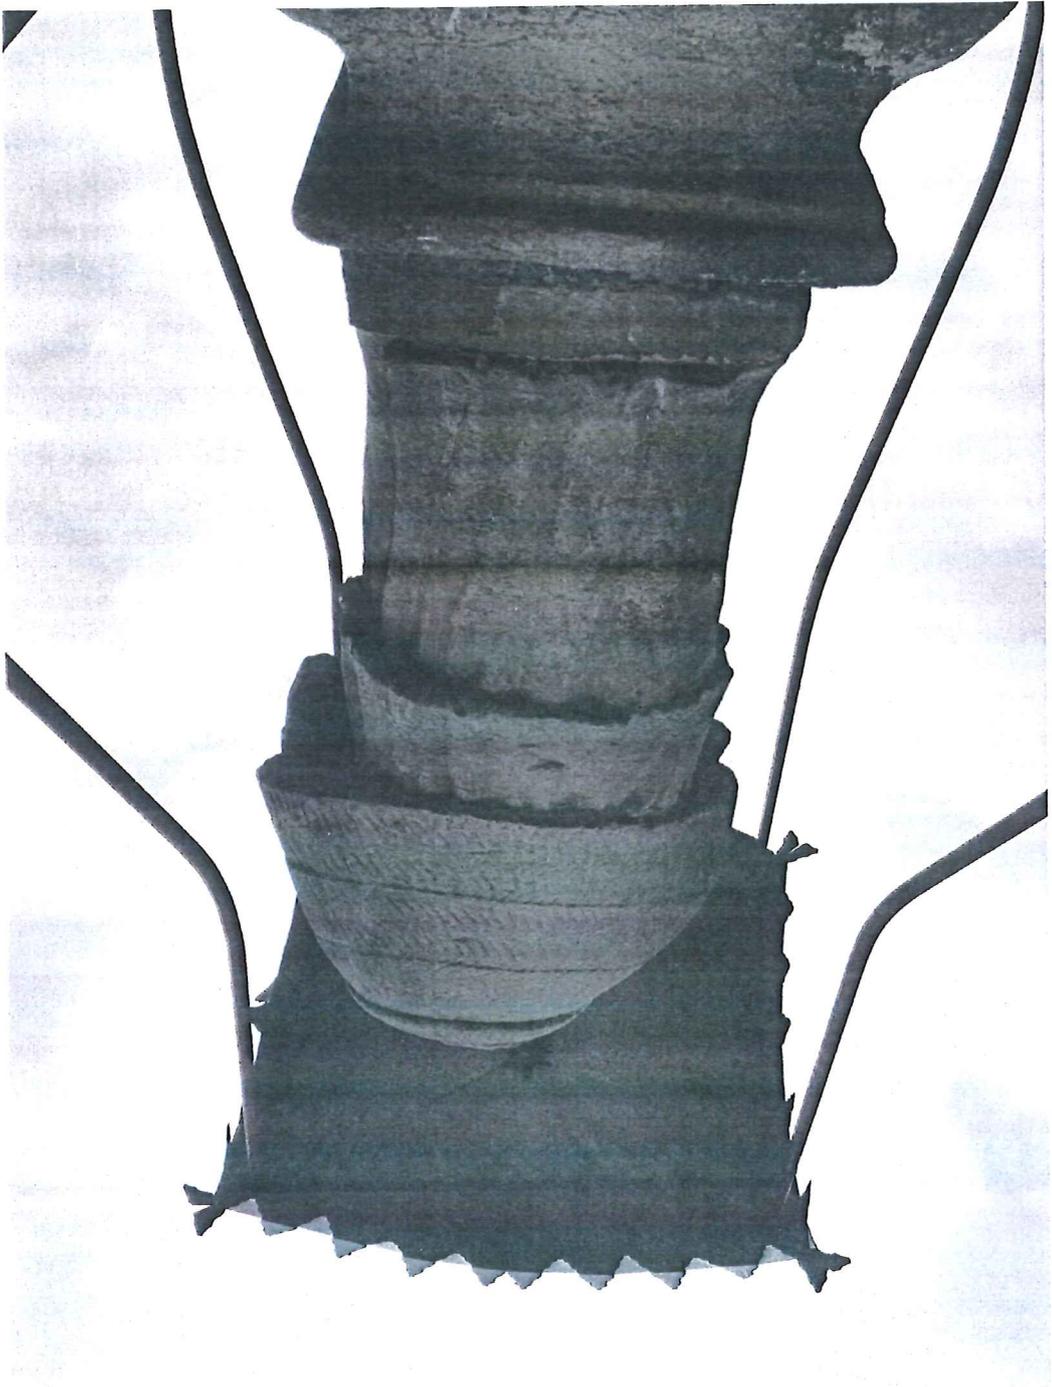
Fot. 12. Kapliczka z figurą Św. Jana Nepomucena w Wiekowicach, gmina Wojnicz, program prac konserwatorskich. Aktualny stan zachowania lica kamienia naturalnego i uzupełnień.

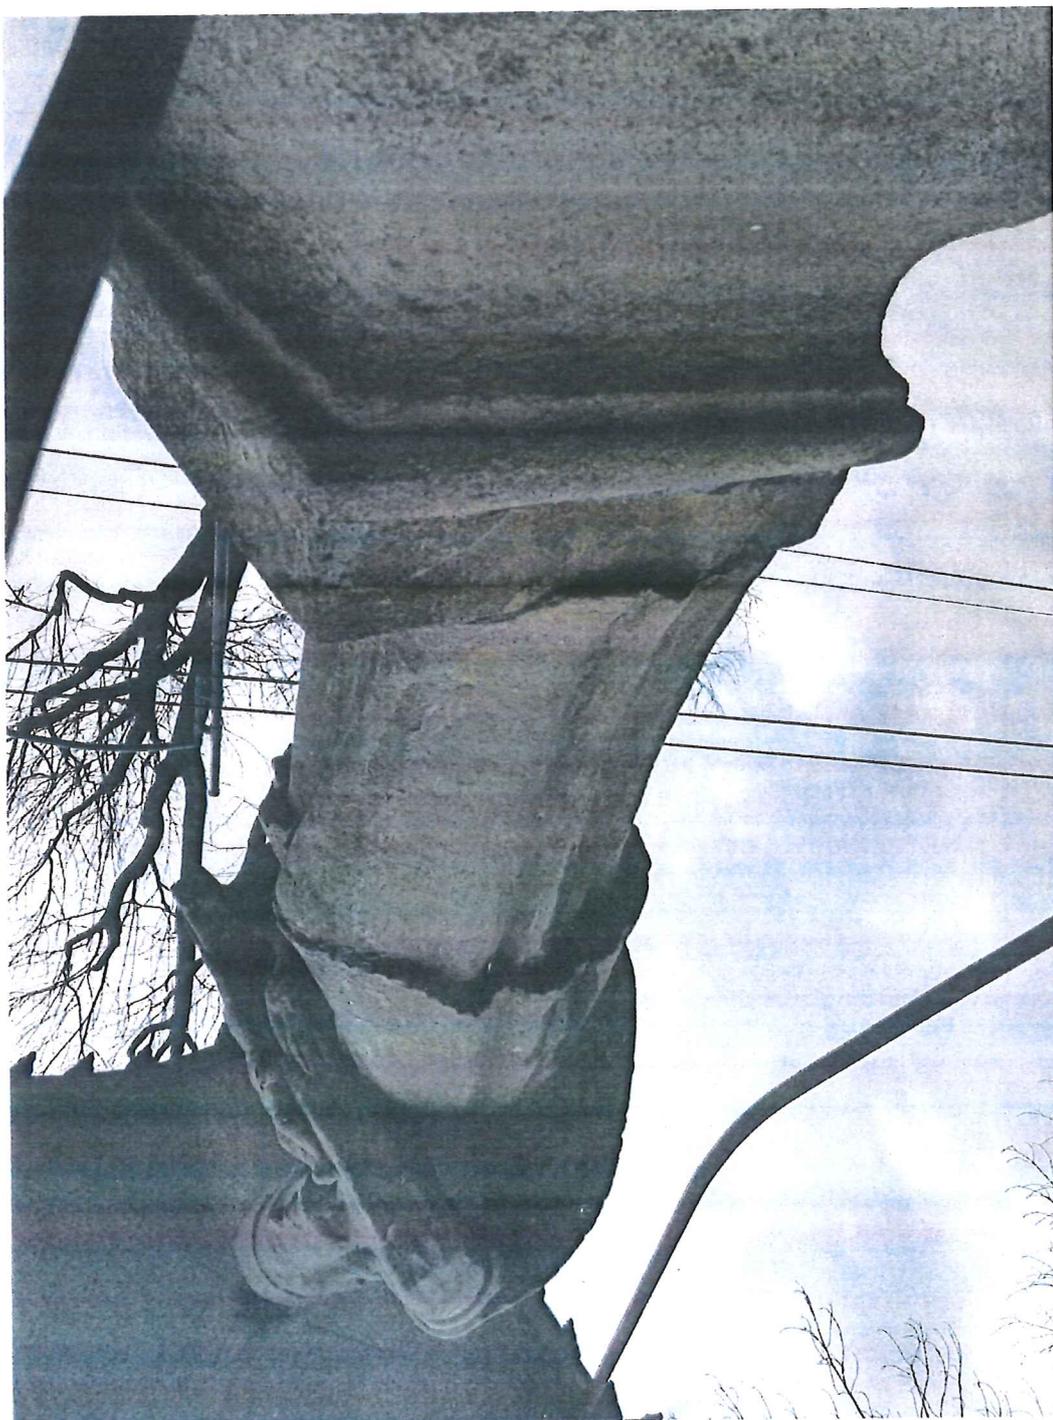
Fot. 13. Kapliczka z figurą Św. Jana Nepomucena w Więtkowicach, gmina Wojnicz, program prac konserwatorskich. Kompozycja figury Św. Jana Nepomucena, widok od strony północnej; figura, cokolik pod figurę. Aktualny stan zachowania łaica kamienia naturalnego i uzupełnień.

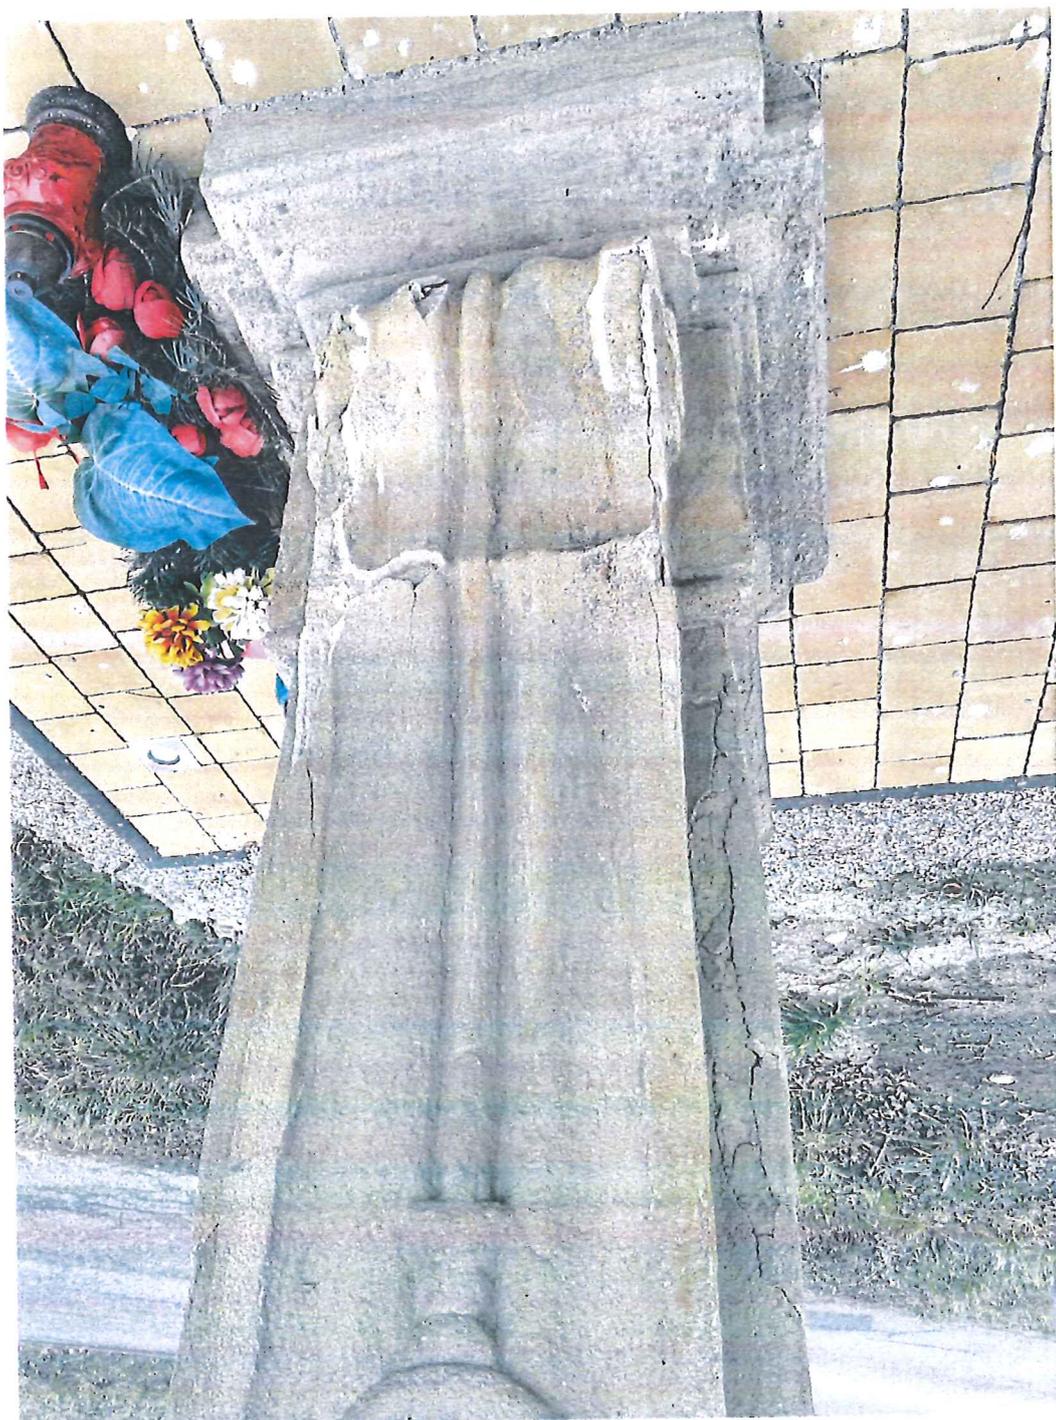
Fot. 14. Kapliczka z figurą Św. Jana Nepomucena w Więckowicach, gmina Wojnicz, program prac konserwatorskich. Dolna część postumentu, widok od strony południowo zachodniej na wolutę i cokół, obrazujący zakres destrukcji uzupełnień.

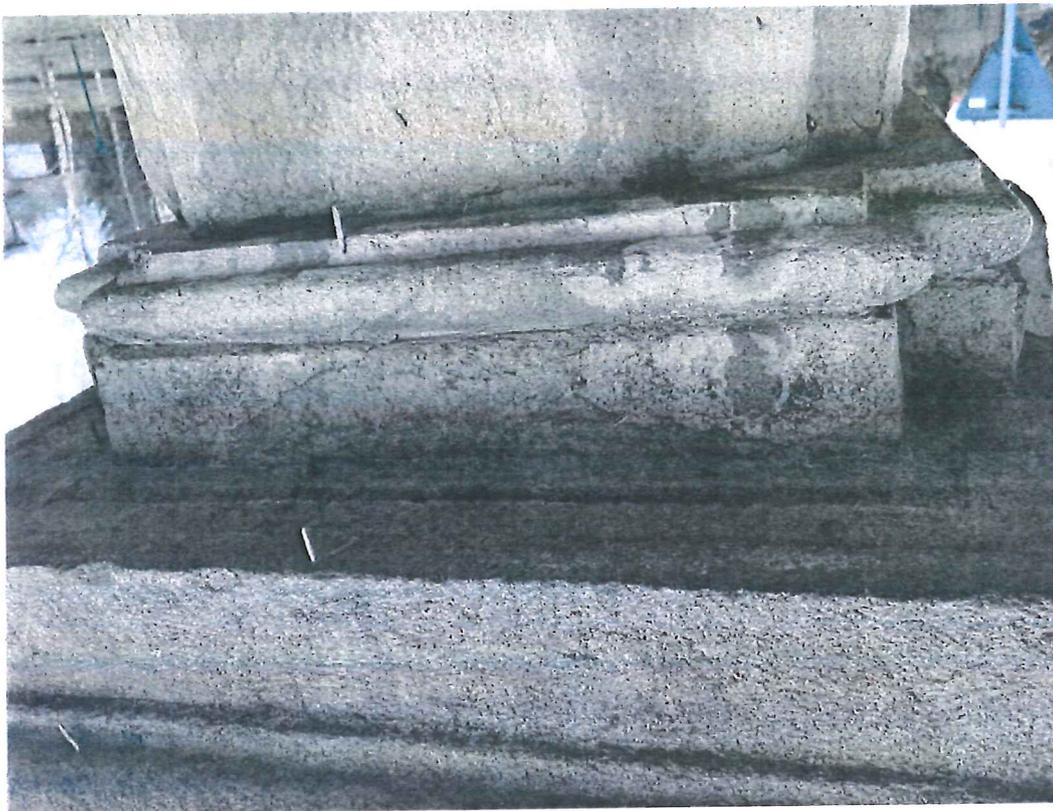
Fot. 16. Kapliczka z figurą Św. Jana Nepomucena w Więckowicach, gmina Wojnicz, program prac konserwatorskich. Tzw. czapa nakrywająca, ujęcie detaliczne na profil gzymosowania, strona południowo wschodnia. Widoczne ubytki lica kamienia naturalnego i uzupełnień.

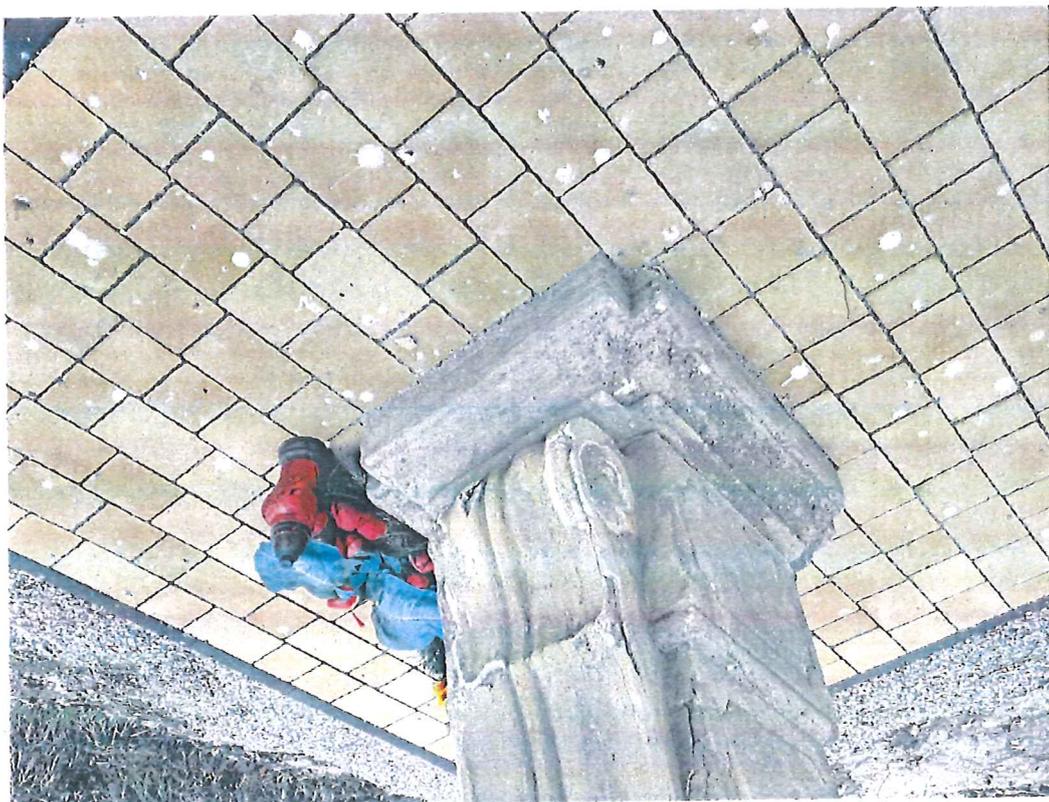
Fot. 15. Kapliczka z figurą Św. Jana Nepomucena w Więckowicach, gmina Wojnicz, program prac konserwatorskich. Dolna część postumentu, widok od strony wschodniej na wolutę i cokół, obrazujący zakres destrukcji uzupełnień.

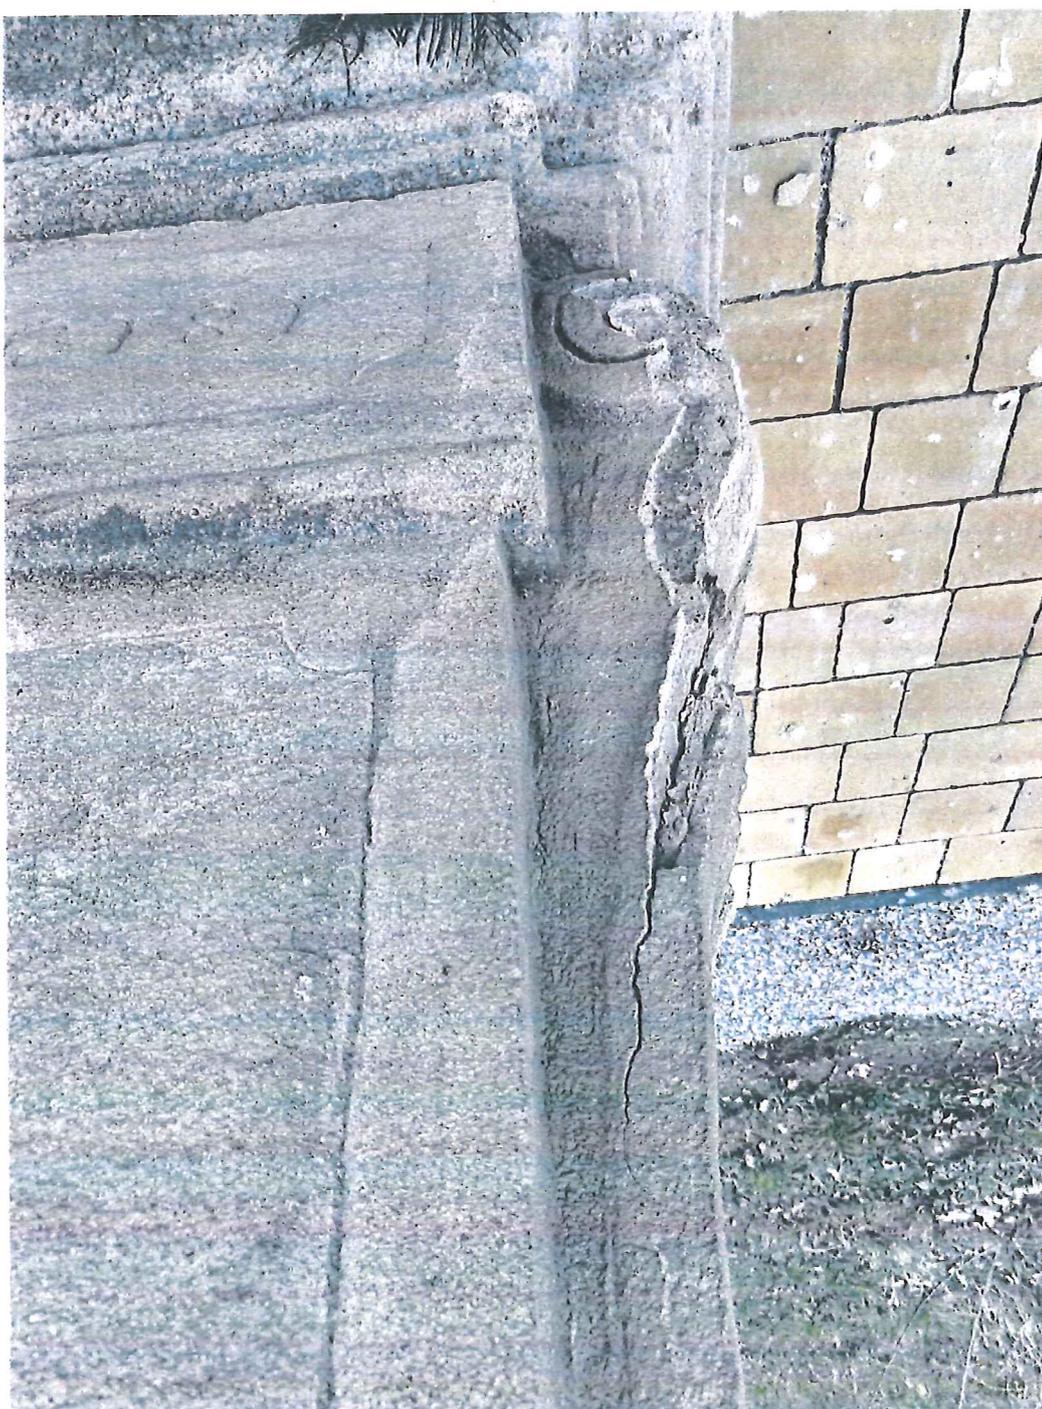
Fot. 17. Kapliczka z figurą Św. Jana Nepomucena w Włóczkach, gmina Wojnicz, program prac konserwatorskich. Dolna część postumentu, widok narożnika południowego. Widoczne wgłębne odspojenia uzupełnienia na wlocie i zaczerpnięcie lica kamienia na sokole.

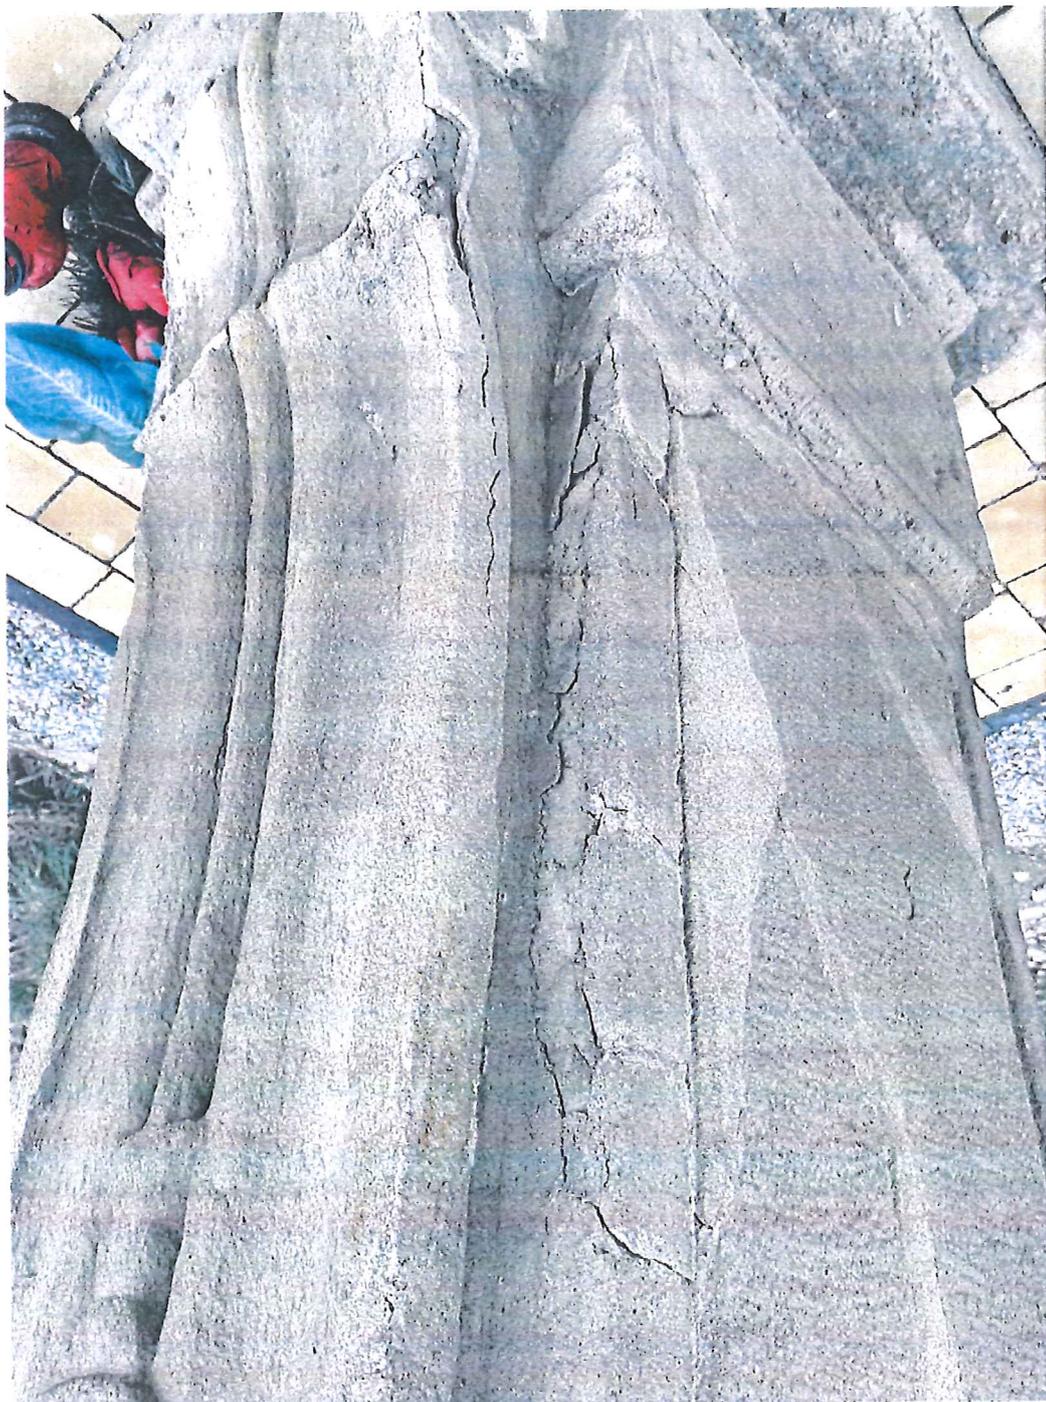
Fot. 18. Kapliczka z figurą św. Jana Nepomucena w Więckowicach, gmina Wojnicz, program prac konserwatorskich. Dolna część postumentu, ujęcie detaliczne na narożnik od strony wschodniej. Widoczne wgłębne odspojenia uzupełnień na wolucie i zacerzienie lica kamienia na sokole.

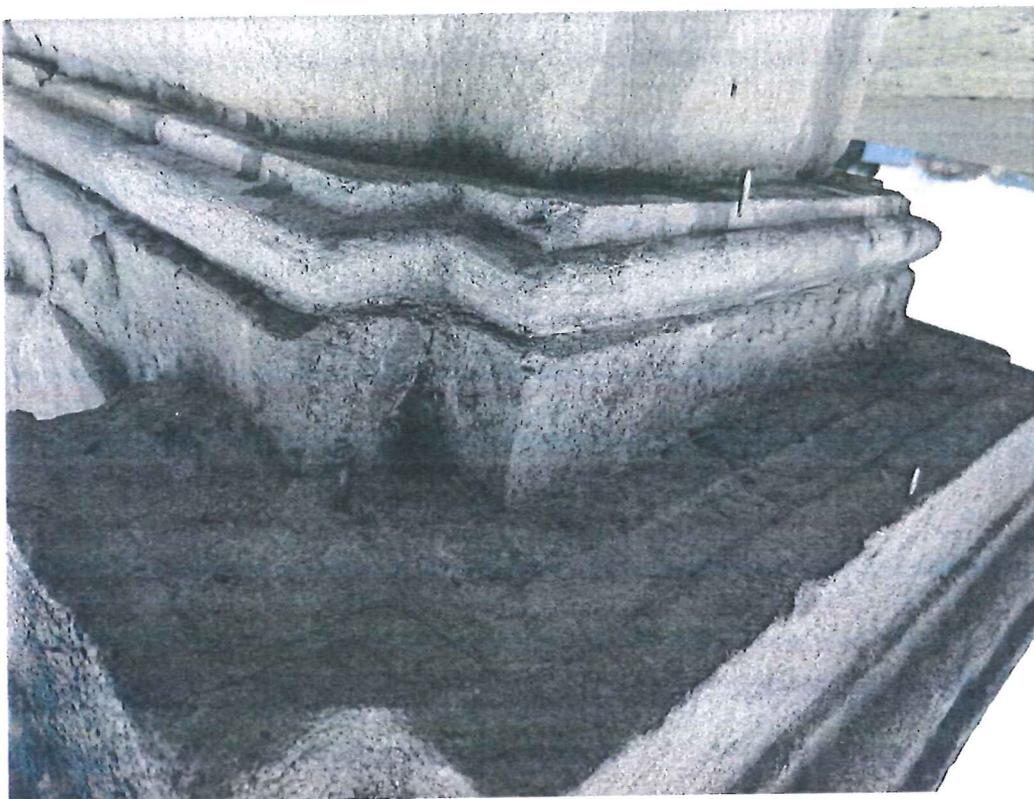
Fot. 20. Kapliczka z figurą Św. Jana Nepomucena w Więckowicach, gmina Wojnicz, program prac konserwatorskich. Tzw. czapa nakrywająca, ujęcie detaliczne na profil gzymosowania, narożnik wschodni. gzyms, utracił pierwotną estetykę poprzez ubytki lica kamienia naturalnego i uzupełnień.

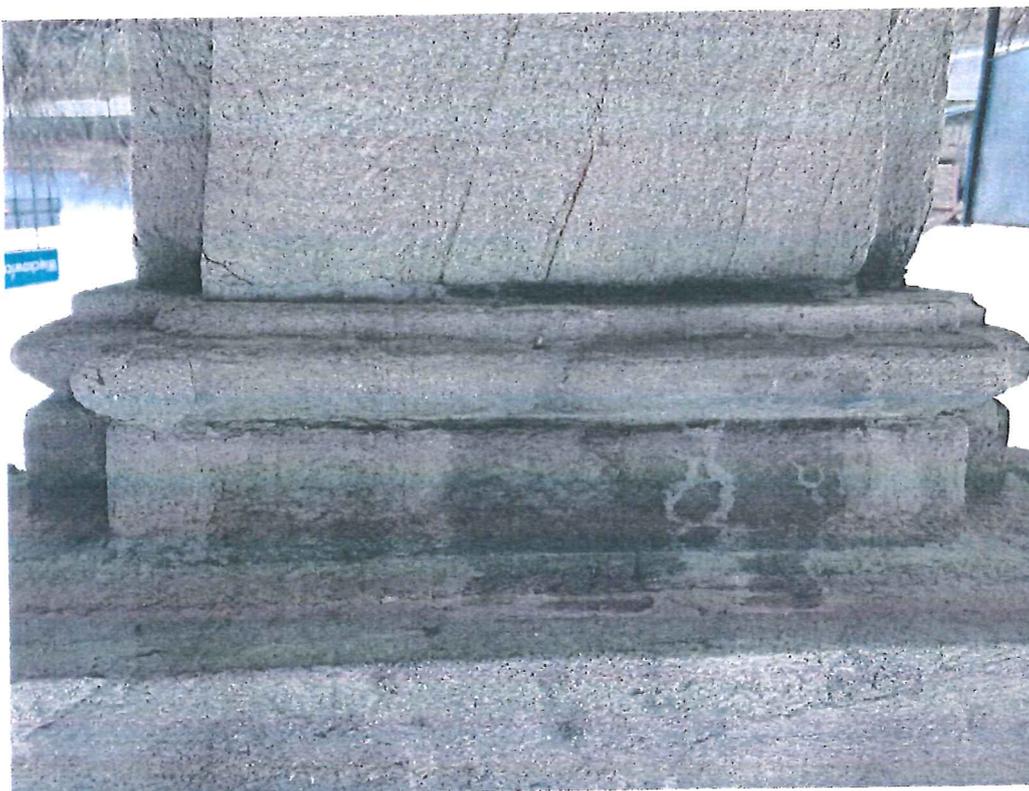
Fot. 19. Kapliczka z figurą Św. Jana Nepomucena w Więckowicach, gmina Wojnicz, program prac konserwatorskich. Tzw. czapa nakrywająca, ujęcie detaliczne na profil gzymosowania, strona północno zachodnia, ubytki lica kamienia i uzupełnień.

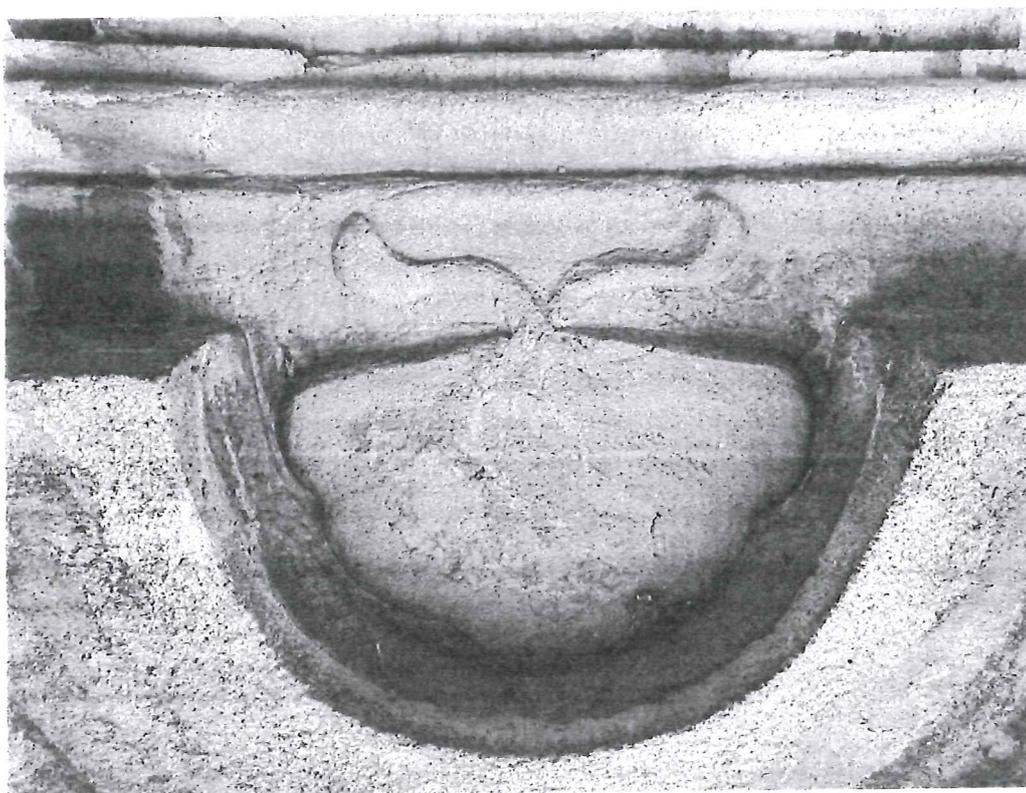
Fig. 22. Kapliczka z figurą Św. Jana Nepomucena w Włocławicach, gmina Wójcisz, program prac konserwatorskich. Tzw. czapa nakrywająca, ujęcie detaliczne na motyw dekoracyjny pod łukiem gzymsu, strona południowo zachodnia. Element dekoracyjny pod łukiem gzymsu, podobnie jak i sam gzyms, utracił pierwotną estetykę poprzez ubytki lica kamienia naturalnego i uzupełnień.
