PROGRAM PRAC KONSERWATORSKICH

Investor: Gmina Miasta Wojnicz, Rynek 1 32-830 Wojnicz
Autor programu: mgr Tomasz Dworaczynski - konserwator Dzieł Sztuki
Zadanie: konserwacja techniczna i estetyczna
Obiekt: Kapliczka z figurą św. Jana Nepomucena z roku 1813.
Lokalizacja zabytku: Więckowice, gmina Wojnicz
Lokalizacja: Tarnów 2020

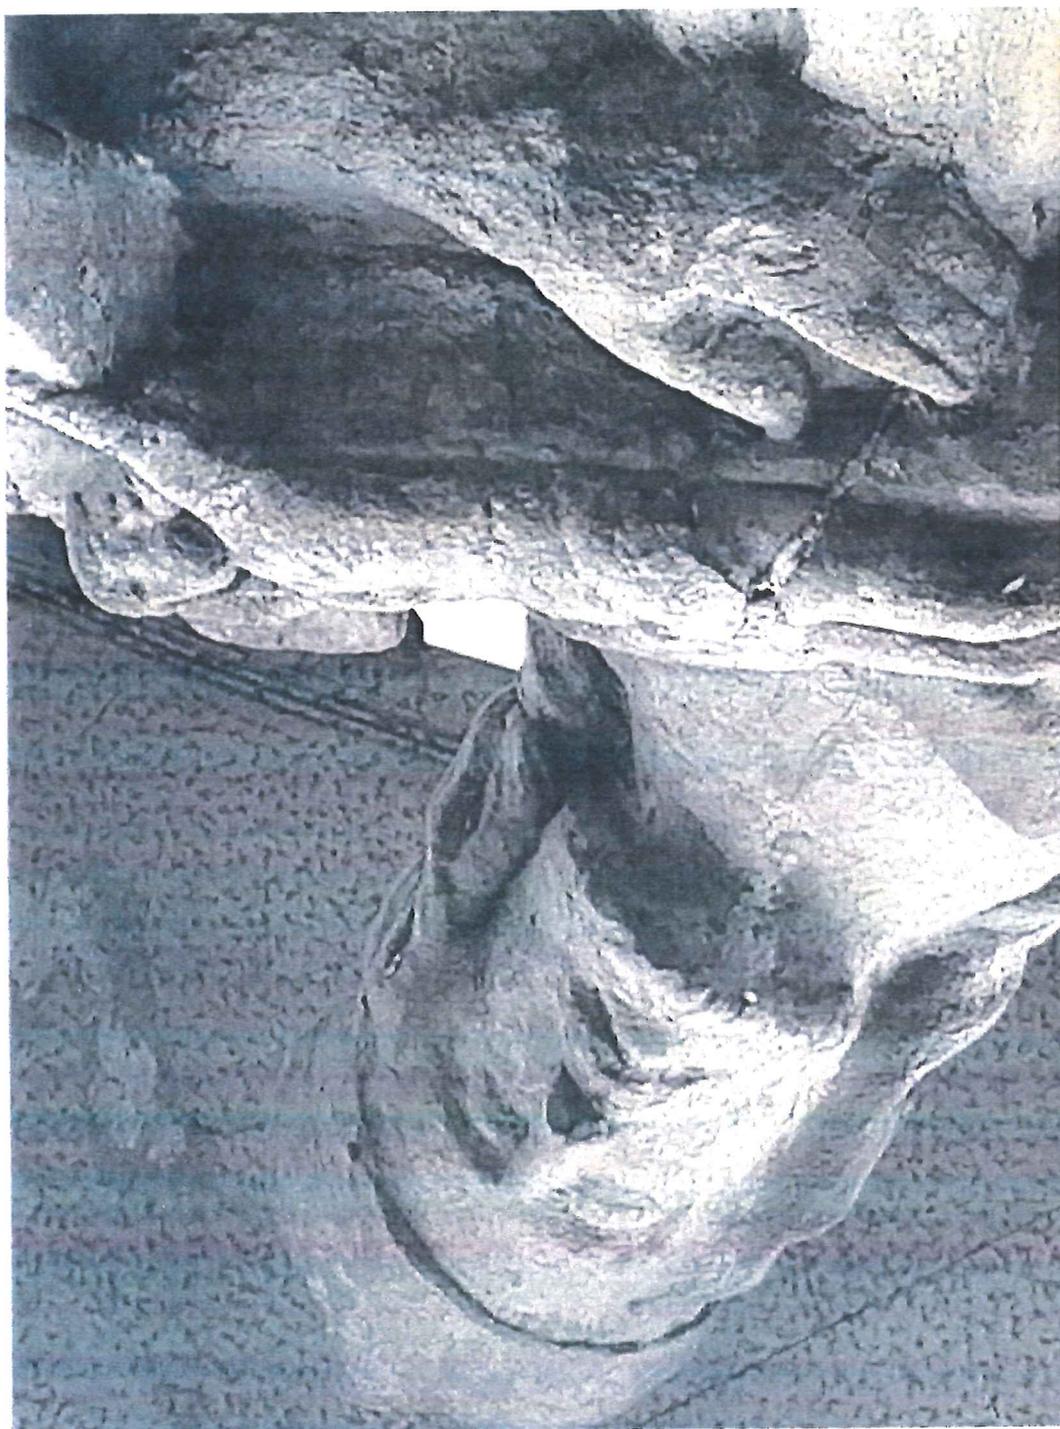
1. Figura św. Jana Nepomucena jest zniszczona powierzchniowo i strukturalnie z każdej strony. Rysunek rzeźbiarski jest w wielu miejscach zatarty. Powierzchnia kamienia jest „wypłukana” przez deszcz. Widoczne jest to szczególnie na krucyfiksie.

Fot. 23. Kapliczka z figurą Św. Jana Nepomucena w Więtkowicach, gmina Wojnicz, program prac konserwatorskich. Ujęcie detaliczne na fragmencie kamienia naturalnego i uzupełnień. Na krucyfiksie wyraźne spękania strukturalne. Rysunek rzeźbiarski głowy świętego i Chrystusa Ukrzyżowanego jest miejscami całkowicie zatarty.
