PROGRAM KONSERWATORSKI

1. Rodzaj zabytku: kapliczka słupowa z Krucyfiksem
2. Nr rejestru Gminnej Ewidencji Zabytków Gminy Zakliczyn
3. Lokalizacja: dz. nr 237 jedn. ew. Zakliczyn obręb Stróże
4. Data powstania: 1853 r.
5. Funkcja: zabytkowy obiekt kultu religijnego
6. Technika wykonania: budowla kamienna
7. Właściciel: Powiatowy Zarząd Dróg w Tarnowie z siedzibą w Zgłobicach
8. Użytkownik: Powiatowy Zarząd Dróg w Tarnowie z siedzibą w Zgłobicach

Kapliczka słupowa przydrożna z krucyfiksem znajduje się w miejscowości Stróże, gmina Zakliczyn, na działce nr 237. Fundator kapliczki nieznany. Kapliczka widnieje w Katalogu kapliczek i krzyży przydrożnych na terenie Diecezji Tarnowskiej i w Ewidencji Zabytków Województwa Małopolskiego. Kapliczka wpisana jest do Gminnej Ewidencji Zabytków Gminy Zakliczyn pod nr 172 jako „Krzyż przydrożny” zlokalizowany na działce nr 393 w Stróżach. Mylną nazwę oraz lokalizację prostuje się w niniejszym opracowaniu na „Kapliczka słupowa z krucyfiksem” na działce nr 237 w Stróżach.

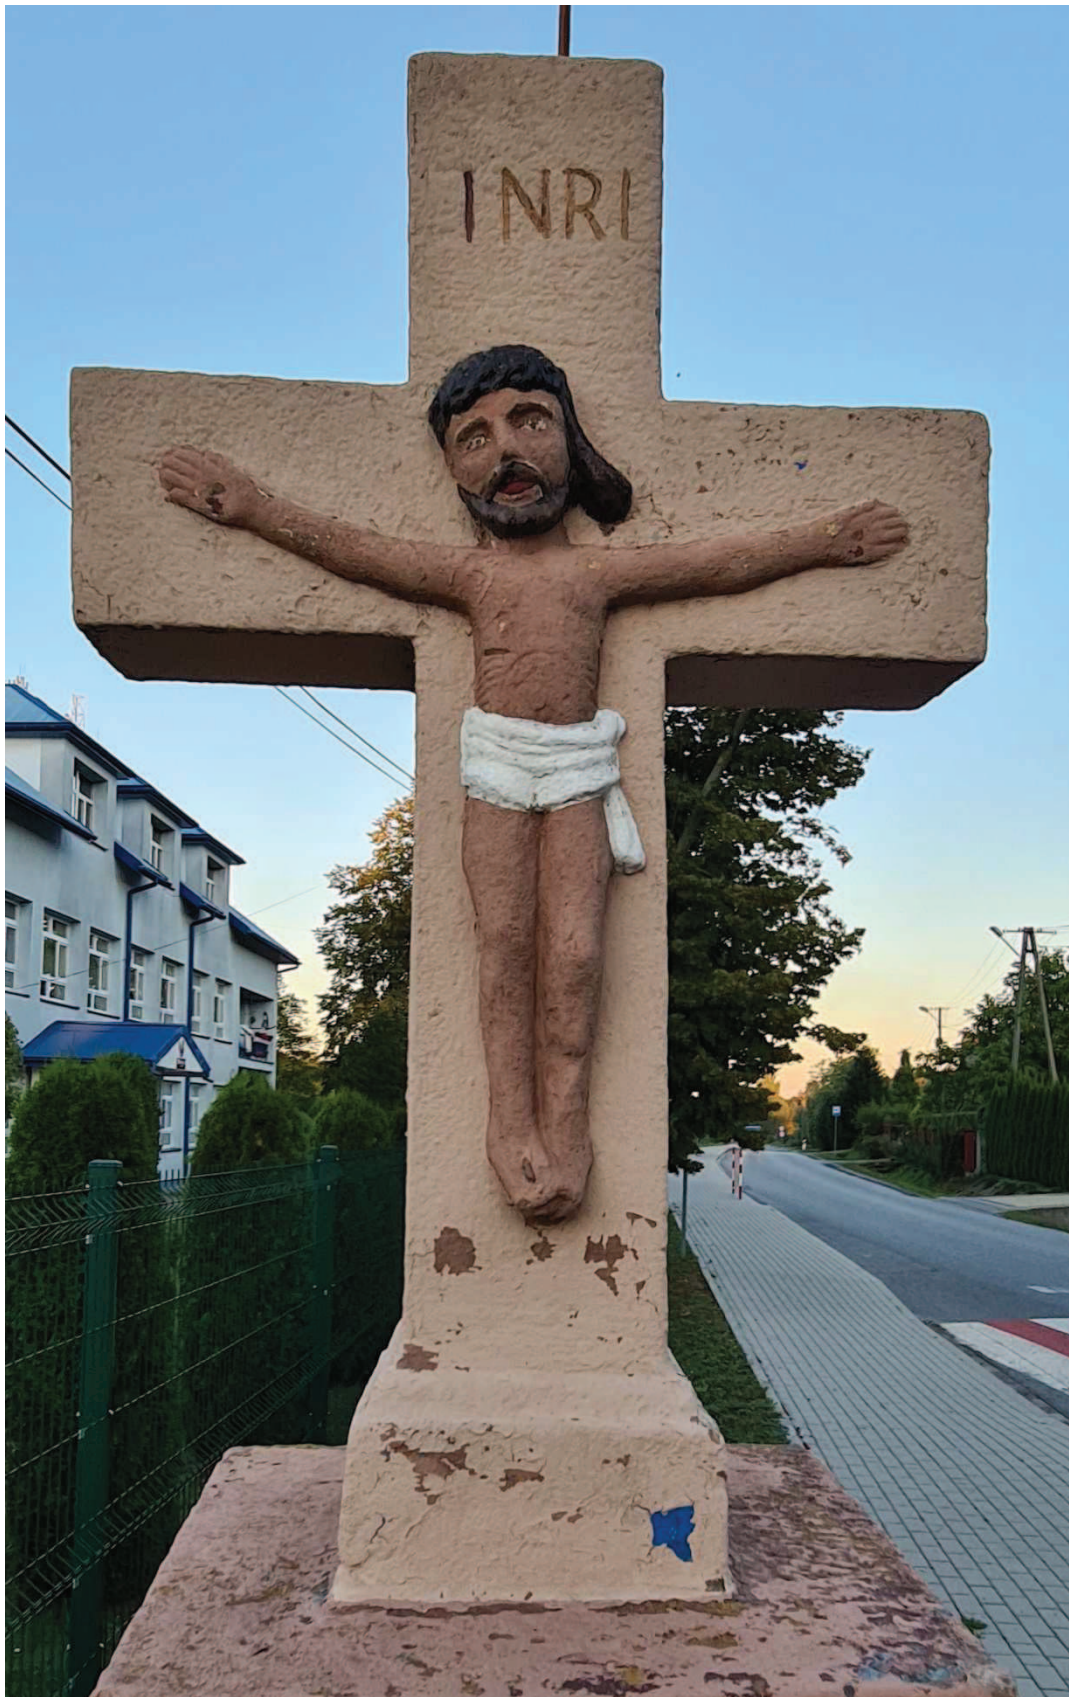
KRUCYFIKS

- 3.1. Krucyfiks jest zniszczony powierzchniowo i strukturalnie z każdej strony. Rysunek rzeźbiarski postaci Chrystusa jest w wielu miejscach zatarty. Powierzchnia figury pokryta jest farbą olejną, pod którą widoczne są ślady wcześniejszej polichromii.
- 3.2. Element kamienny nakrywający postument, tzw. czapa stanowiąca podstawę dla figury wykazuje postępujące zniszczenia, zarówno struktury kamienia jak i powierzchni z powodu wielokrotnego malowania farbami olejnymi.
- 3.4. Cały postument pokryty jest warstwami farby olejnej i najpewniej mocnej zaprawy cementowej, o zagładzonej powierzchni. W wyniku takiej „odnowy” znacznie uproszczone zostało gzymsowanie i profilowanie krawędzi. Oprócz widocznych nie estetycznych i nie fachowych napraw, koniecznych do usunięcia, nastąpiło osłabienie strukturalne pokrytego cementem lica, a miejscami nawet całkowita dezintegracja

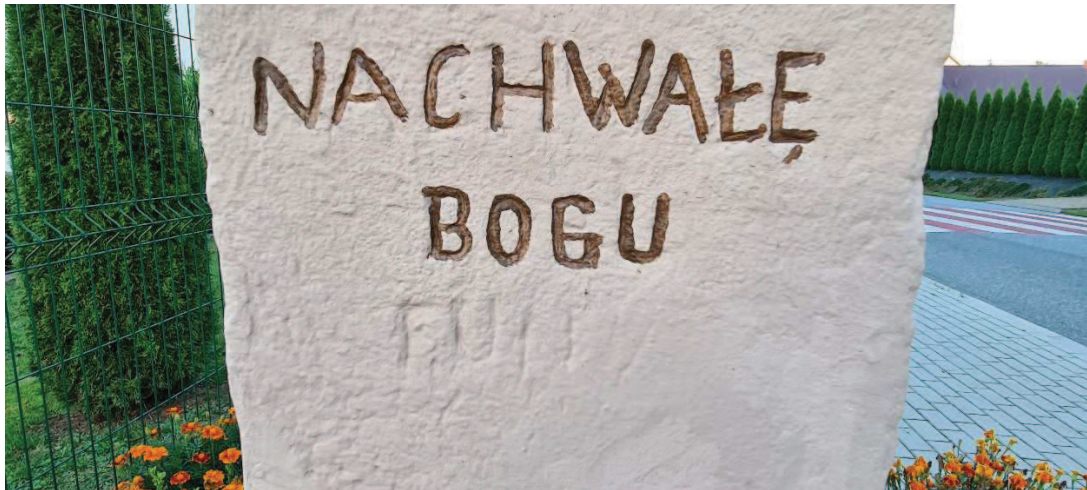
INSKRYPCJA

- 3.5. Inskrypcja fundatorów wykazuje destrukcję powierzchniową, wskutek czego prawie całkowitemu zatarciu uległo liternictwo wgłębne poniżej słów „NA CHWAŁĘ BOGU” utrwalone przez pomalowane farbą olejną oraz litery „FUND...” w wierszu poniżej. Reszta inskrypcji zawierająca najprawdopodobniej datę jest całkowicie zatarta.

Liternictwo jest prymitywne. Koślawe litery wskazują na niski poziom rzemiosła wykonawcy.

32. Wstępne wzmocnienie preparatem krzemoorganicznym KSE 100 firmy REMMERS.
33. Odczytanie pełnego tekstu inskrypcji.
34. Przeszlifowanie powierzchni do stanu pod warstwą destrukcyjną.
35. Pogłębienie liternictwa.
36. Ewentualne wyłoczenie liter złotem mineralnym.

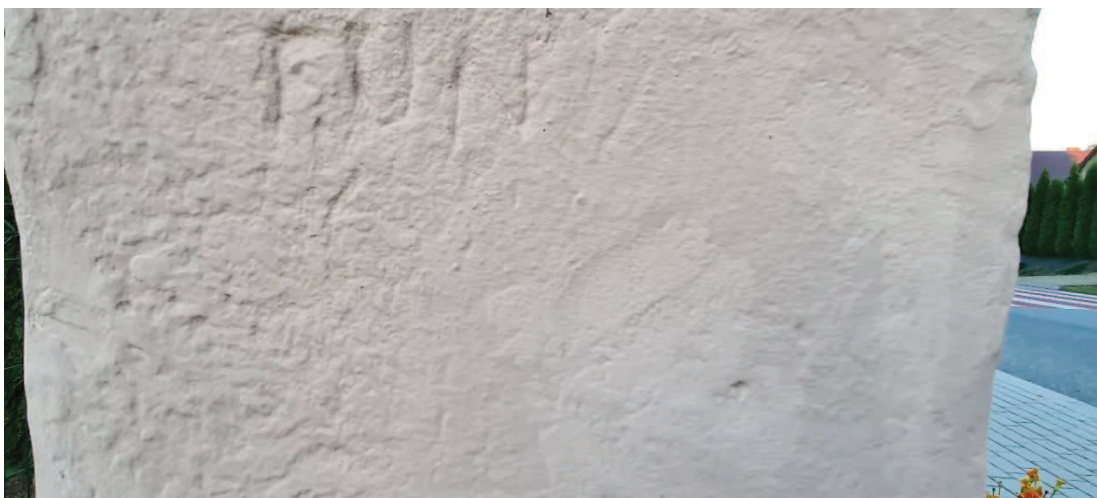
NIECZYTELNE ŚLADY INSKRYPCJI

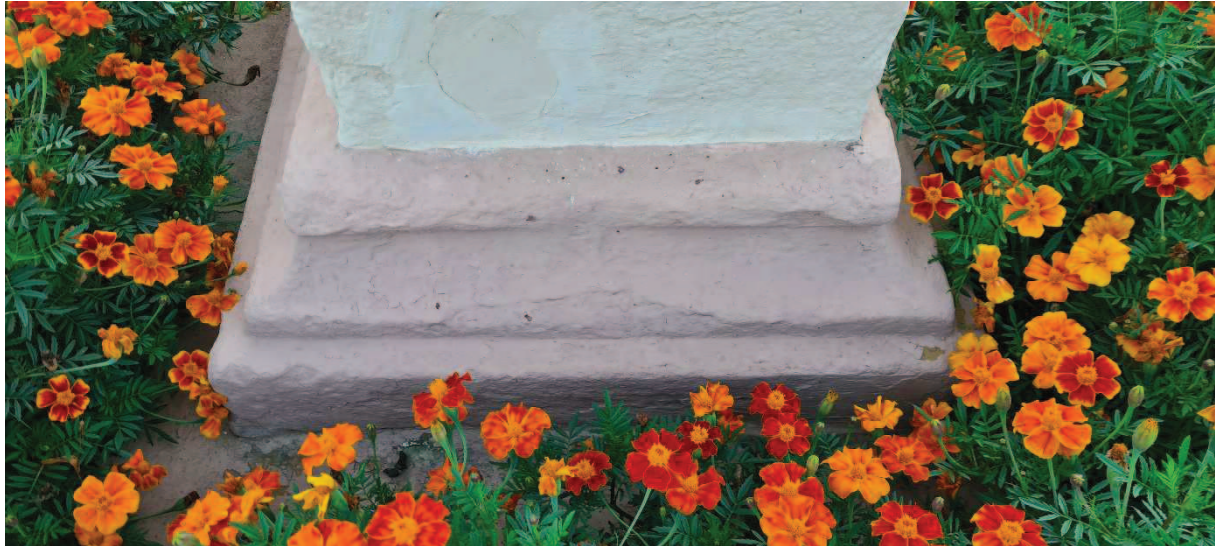
GZYMS DOLNY COKOŁU

4. Cokół w postaci dwóch bloków kamienia o profilowanych górnych krawędziach, wykazuje taki sam stan zachowania jak postument i tzw. czapa. Ponadto znaczne, trwałe zabrudzenie powierzchni wodami deszczowymi z pyłem niesionym wiatrem odspajają kolejne warstwy farby i szlichty cementowej. Zatarciu uległa wskutek tego ostrość krawędzi cokołu. Podstawa cokołu i zarazem całości kompozycji kapliczki, ułożona jest schodkowo z dużych bloków kamienia. Dwa widoczne stopnie wykazują duży zakres zniszczenia wskutek szkodliwego działania warunków atmosferycznych poprzez wyłukanie powierzchni i uszkodzenia mechaniczne. Powierzchnia całej kapliczki jest pomalowana

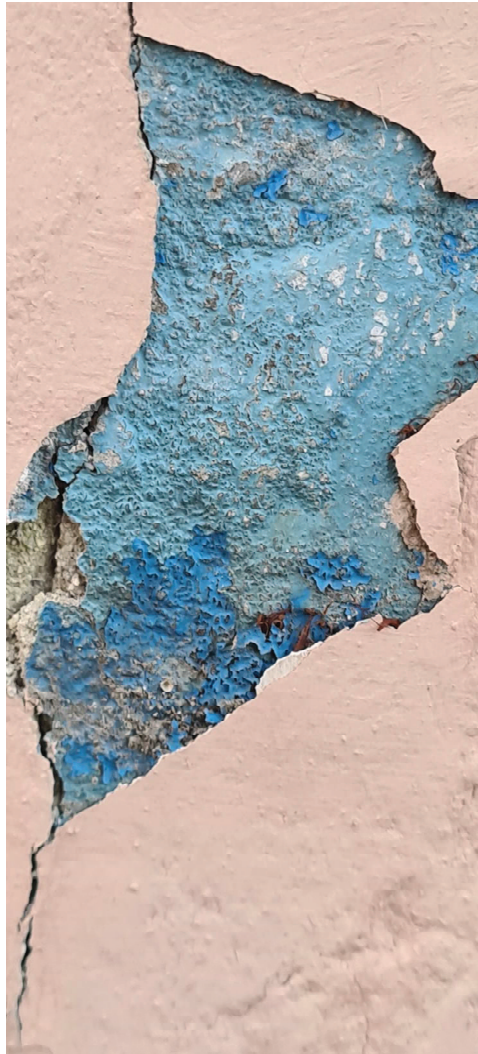
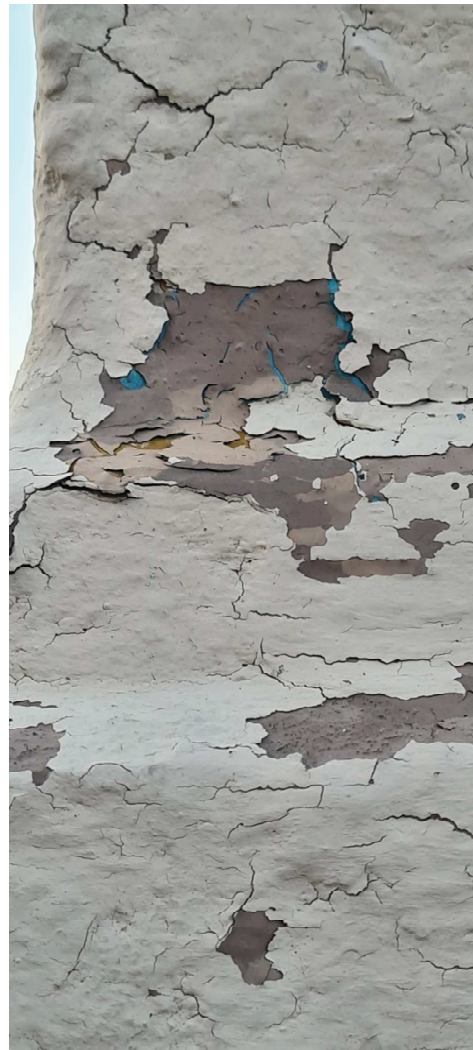
ZŁUSZCZENIA POWŁOK MALARSKICH
