PROGRAM PRAC KONSERWATORSKICH

DLA KAPLICZKI ZWIEŃCZONEJ RZEźBĄ NAJŚWIETSZEJ MARII PANNY,

W SZCZEPANOWICACH, WEWNĄTRZ CMENTARZA NR 195

Z I WOJNY ŚWIATOWEJ.

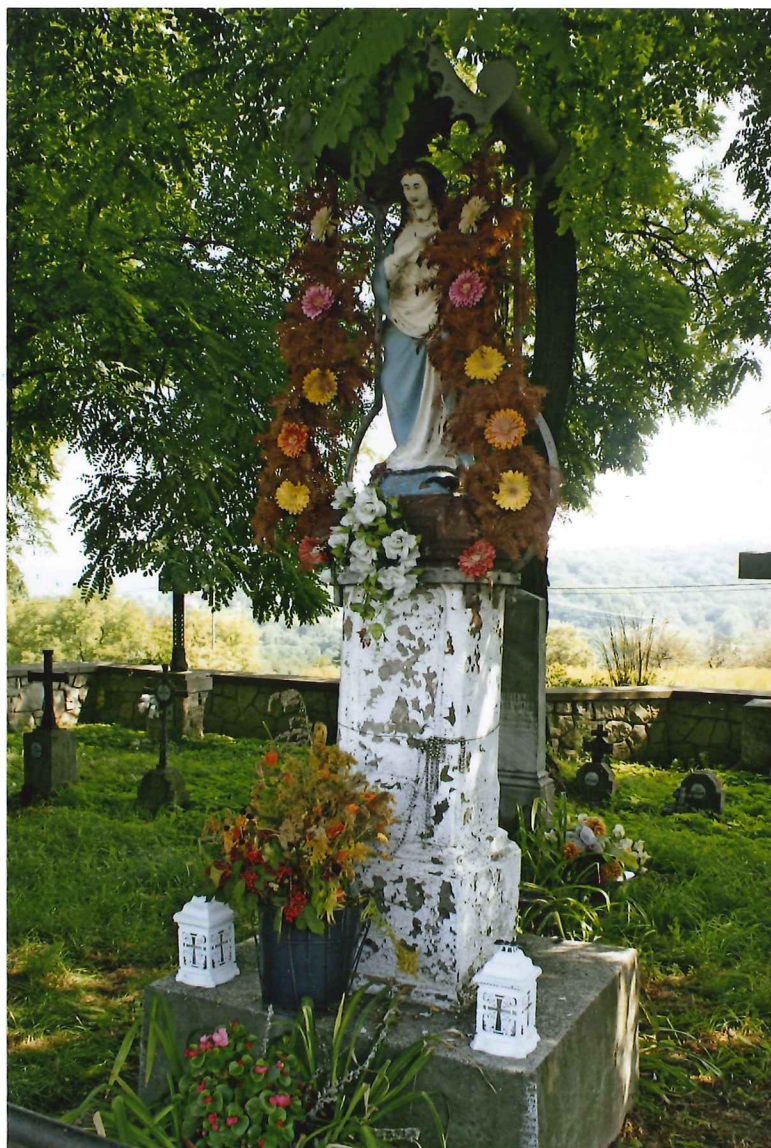
Fotografia nr 1

Widok ogólny od strony zachodniej

Podwalina kapliczki zalana betonem. Powierzchnia postumentu wraz z cokołem pokryta grubą warstwą złuszczającej się farby. Kamień zabrudzony ptasimi odchodami oraz sokami z drzew co wraz z kurzem i wilgocią sprzyja rozwojowi porostów grzybów i innych mikroorganizmów. Piaskowiec jest wyraźnie zawilgocony, zasolony. Warstwa wierzchnia silnie osłabiona, osypuje się. Napis na postumencie nieczytelny. Rzeźba zwieńczenia była wielokrotnie malowana. Miejscami forma rzeźbiarska zatarta. Jej stan jest bardzo zły. Powierzchnia w wielu miejscach przy opukiwaniu głucho dudni, co świadczy o odparzonej i osypującej się warstwie przypowierzchniowej kamienia.

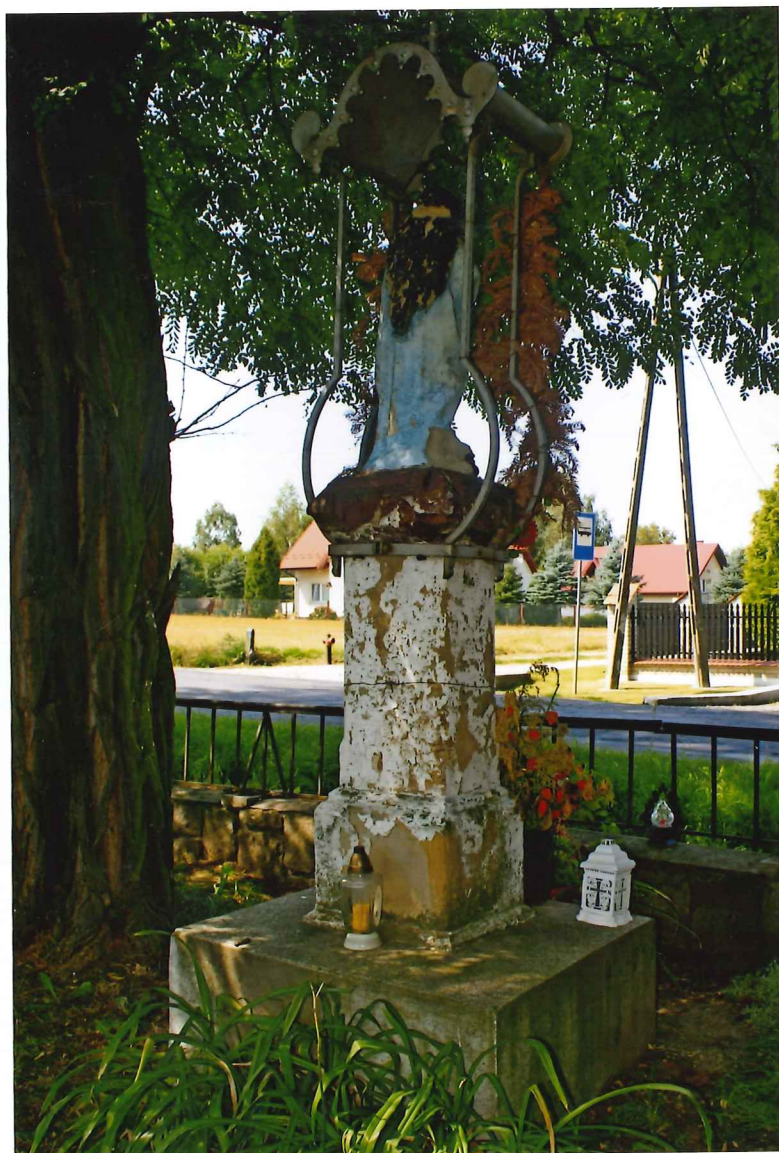
Fot. 2

Widok ogólny od strony wschodniej.

Stan kamienia zły. Powierzchnia spęcherzona, osypująca się. Narożniki i krawędzie wyszczerbione, poubijane. Wokół postumentu widoczne są druty którymi przytwierdzano dekoracje. Niszczą one powierzchnię kamienia, osypując go i wyoblając krawędzie.

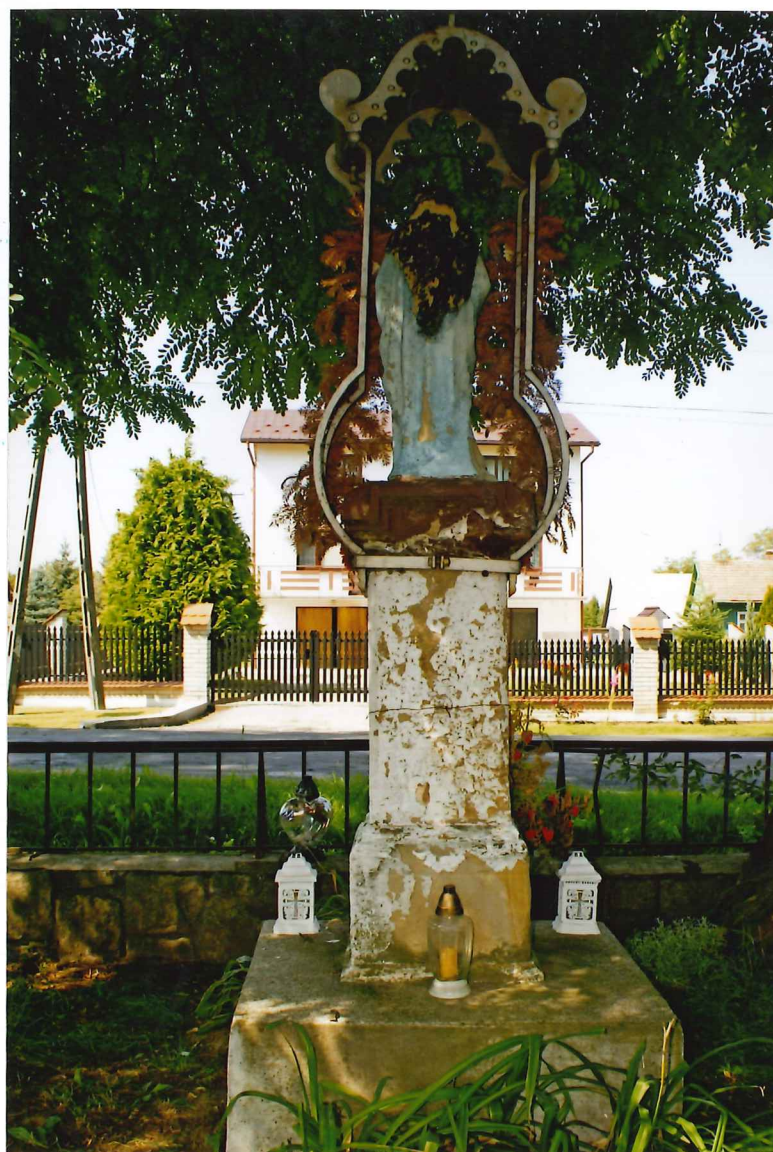
Fot. 3

Widok ogólny od strony południowo-wschodniej

Na powierzchni kamienia widoczne są zazielenienia. Kamień silnie zdegradowany, a jego powierzchnia jest osłabiona zwietrzała i spękana.

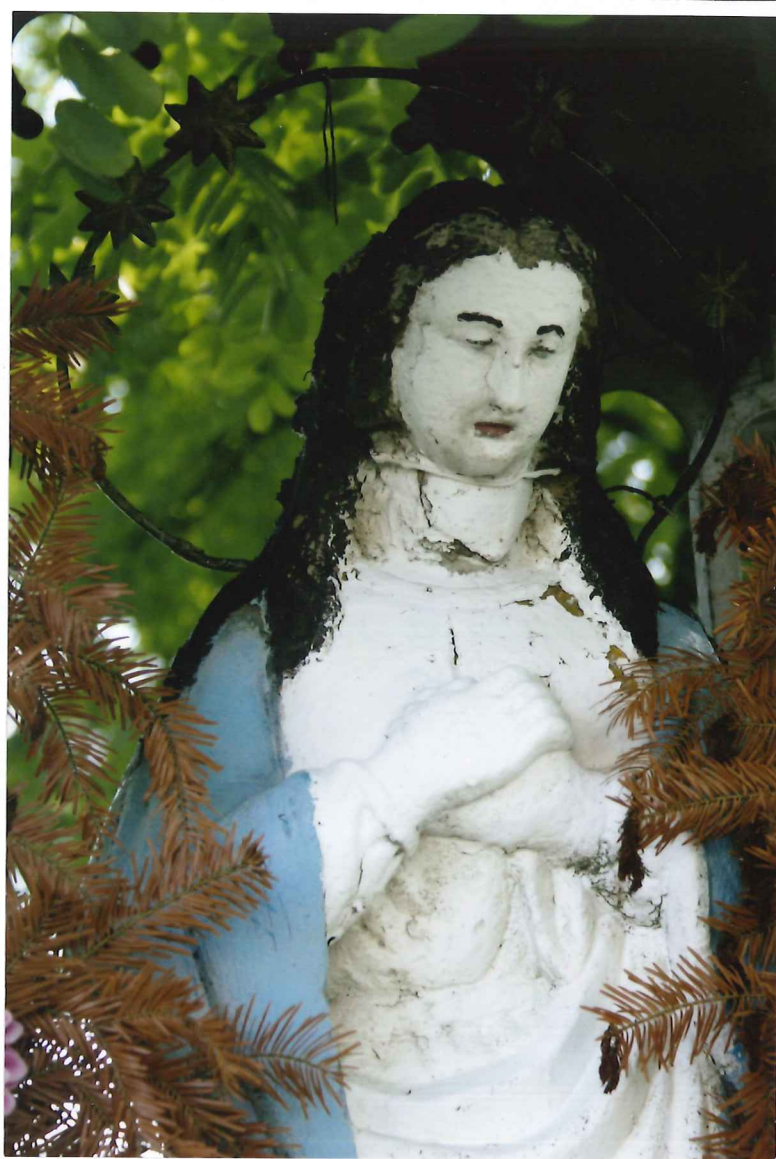
Fot. 4

Widok od strony północno-zachodniej

Widoczne są liczne ubytki formy rzeźbiarskiej. Dopiero po oczyszczeniu piaskowca z warstw farby i uzupełnień, będzie możliwa ocena faktycznego stanu rzeźby. Głowa figury odłamana, przytwierdzona za pomocą zaprawy i drutu. Aureola pocięta, skorodowana, z resztkami farby. Brak kilku gwiazdek, a pozostałe są pocięte, z odłamanymi końcami ramion.

20. Nadanie aureoli odpowiedniego kształtu i odtworzenie brakujących gwiazdek
21. Zabezpieczenie antykorozyjnie elementów metalowych przez pomalowanie epoksydową farbą podkładową i farbą nawierzchniową poliuretanową. Kolory nawierzchni wg badań odkrywkowych.
22. Montaż daszku z podłożeniem pod jego obejmę pasków gumy lub poliuretanu.
23. Prace porządkowe wokół pomnika, obsypanie dookoła żwirkiem, dzięki któremu woda deszczowa nie będzie rozpryskiwać ziemi na elementy kamienne.
24. Wykonanie pełnej dokumentacji powykonawczej wraz z wykresami stratygraficznymi zgodnej z załącznikiem nr 1, Rozporządzenia Ministra Kultury z dnia 27 lipca 2011 r. (Dz. U. 2011 nr 165 poz. 987). w 2 egz. w wersji drukowanej i na CD w formacie pdf.)

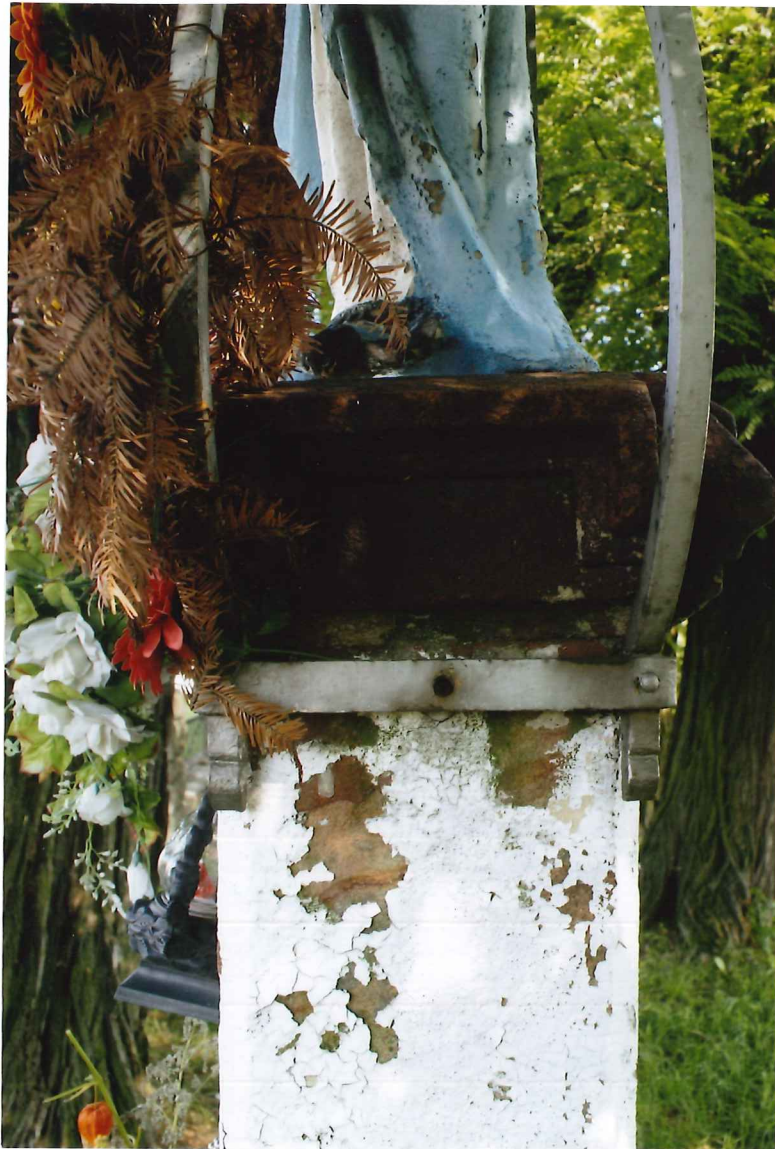
Fot. 5

Górna część postumentu, impost i mocowanie baldachimu.

Widok od strony południowo-zachodniej.

Widoczne są spękania kamienia, zluszczająca się farba. Do postumentu wkręcone są śruby podtrzymujące obejmę baldachimu. Elementy baldachimu pokryte kilkoma warstwami farby. Miejscami widoczne są spęcherzenia i rdza. Wsporniki wraz z baldachimem są silnie zabrudzone. Oplecione dekoracją i drutami, które sprzyjają degradacji elementów.

18. Hydrofobizacja powierzchni kamienia i betonu preparatem Sarsil H14R
19. Oczyszczenie daszku i aureoli z warstw farby i ognisk korozji metodą strumieniowo-ścierną.

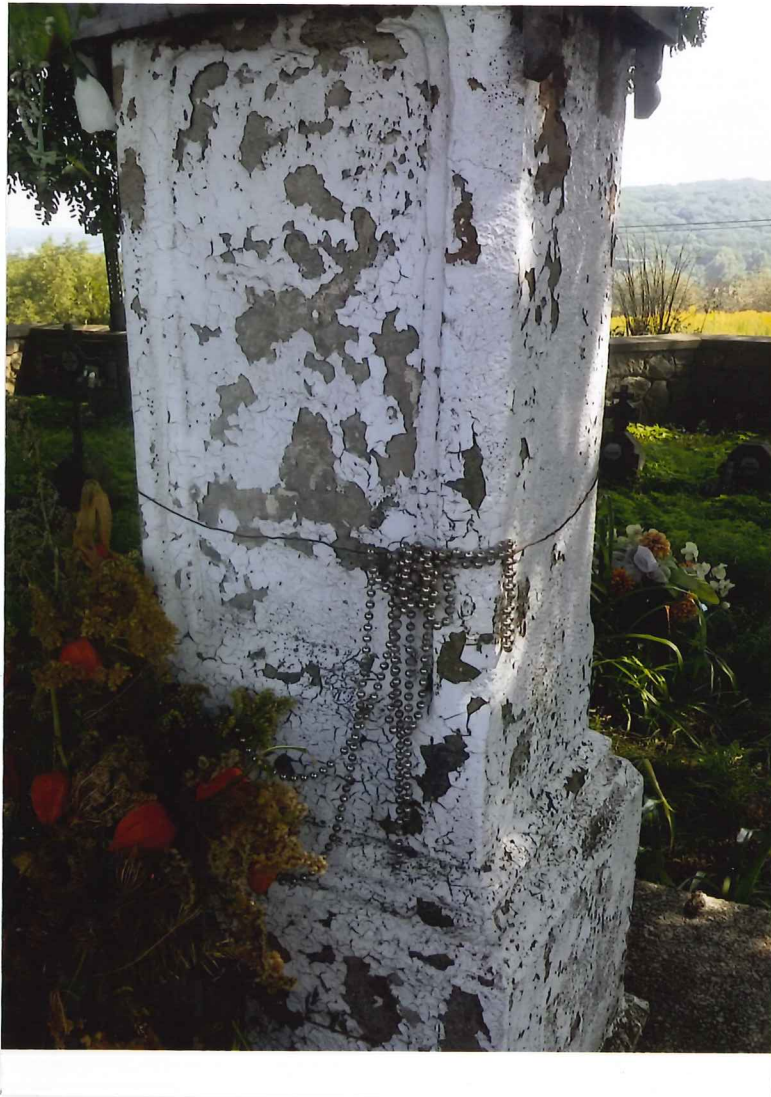
Fot. 6

Górna część cokołu i postument.

Widok od strony zachodniej

Widoczne są spękania i złuszczająca się farba. Napisy na postumencie nieczytelne, zatarte i miejscami złuszczone.
