PROGRAM PRAC KONSERWATORSKICH

Investor: Gmina Miasta Wojnicz, Rynek 1 32-830 Wojnicz
Autor programu: mgr Tomasz Dworaczynski - konserwator Dzieł Sztuki
Zadanie: konserwacja techniczna i estetyczna
Obiekt: Kapliczka z figurą św. Jana Nepomucena z roku 1813.
Lokalizacja zabytku: Więckowice, gmina Wojnicz
Lokalizacja: Tarnów 2020

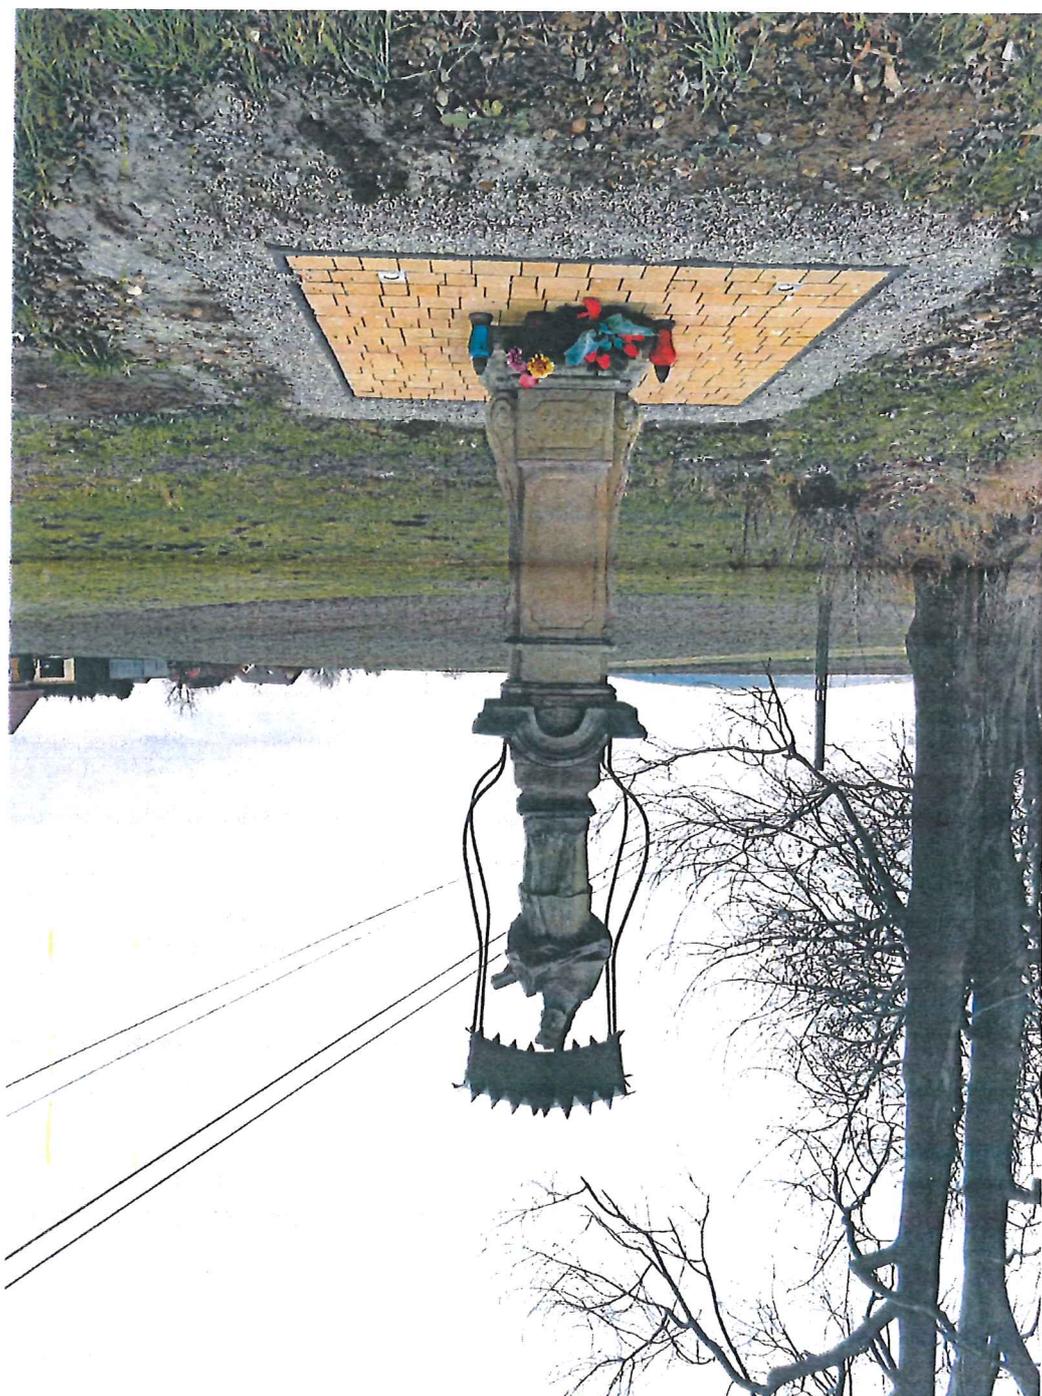
Fot. 1. Kapliczka z figurą św. Jana Nepomucena w Włóczkach, gm. Wojnicz, program prac konserwatorskich. Widok ogólny kompozycji kapliczki od strony frontowej, północno-wschodniej, aktualny stan zachowania. Aranżacja otoczenia jest współczesna.

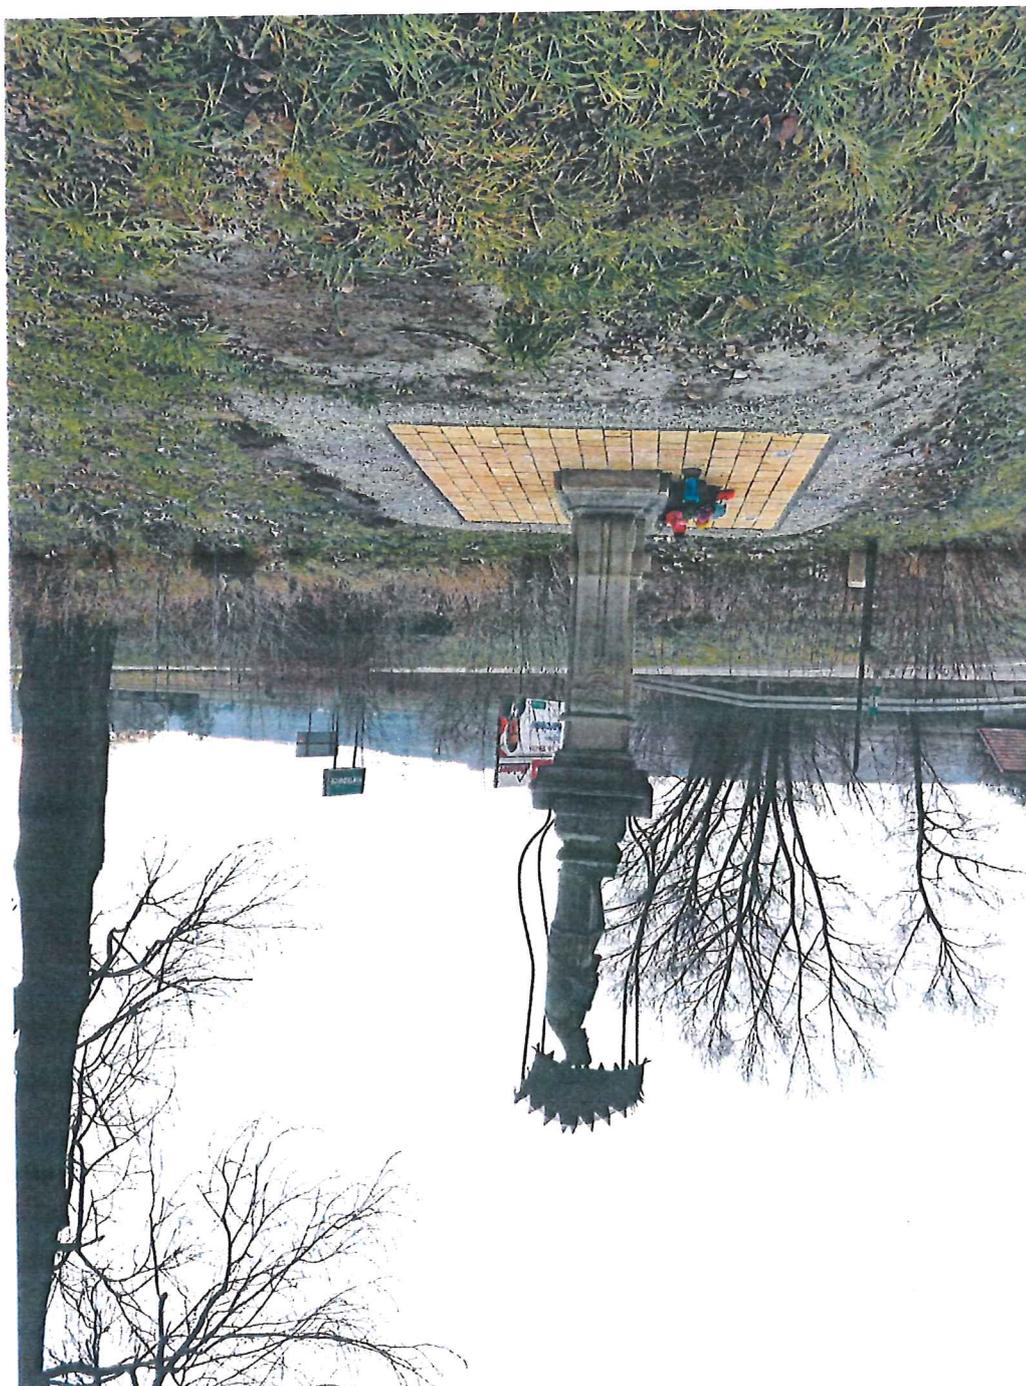
Fot. 2. Kapliczka z figurą Św. Jana Nepomucena w Włeczkowicach, gmina Wojnicz, program prac konserwatorskich. Widok ogólny kompozycji kapliczki od strony frontowej, północno zachodniej, aktualny stan zachowania.

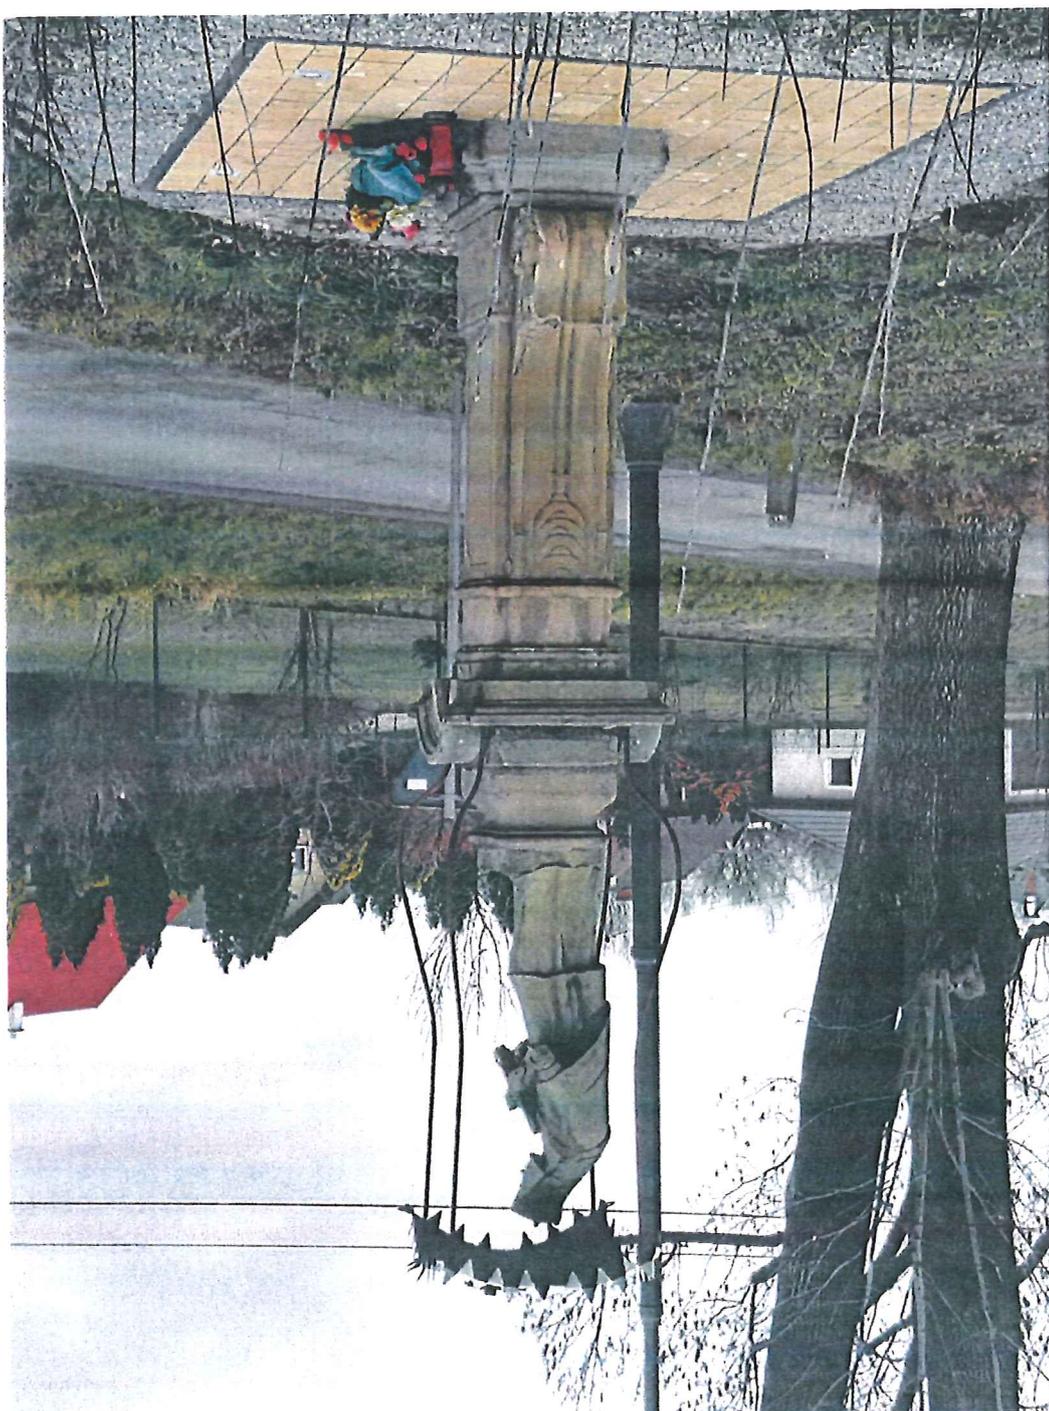
Fot. 3. Kapliczka z figurą św. Jana Nepomucena w Więckowicach, gmina Wołnicz, Program prac konserwatorskich. Widok ogólny kompozycji kapliczki od strony frontowej, południowo-wschodniej, aktualny stan zachowania.

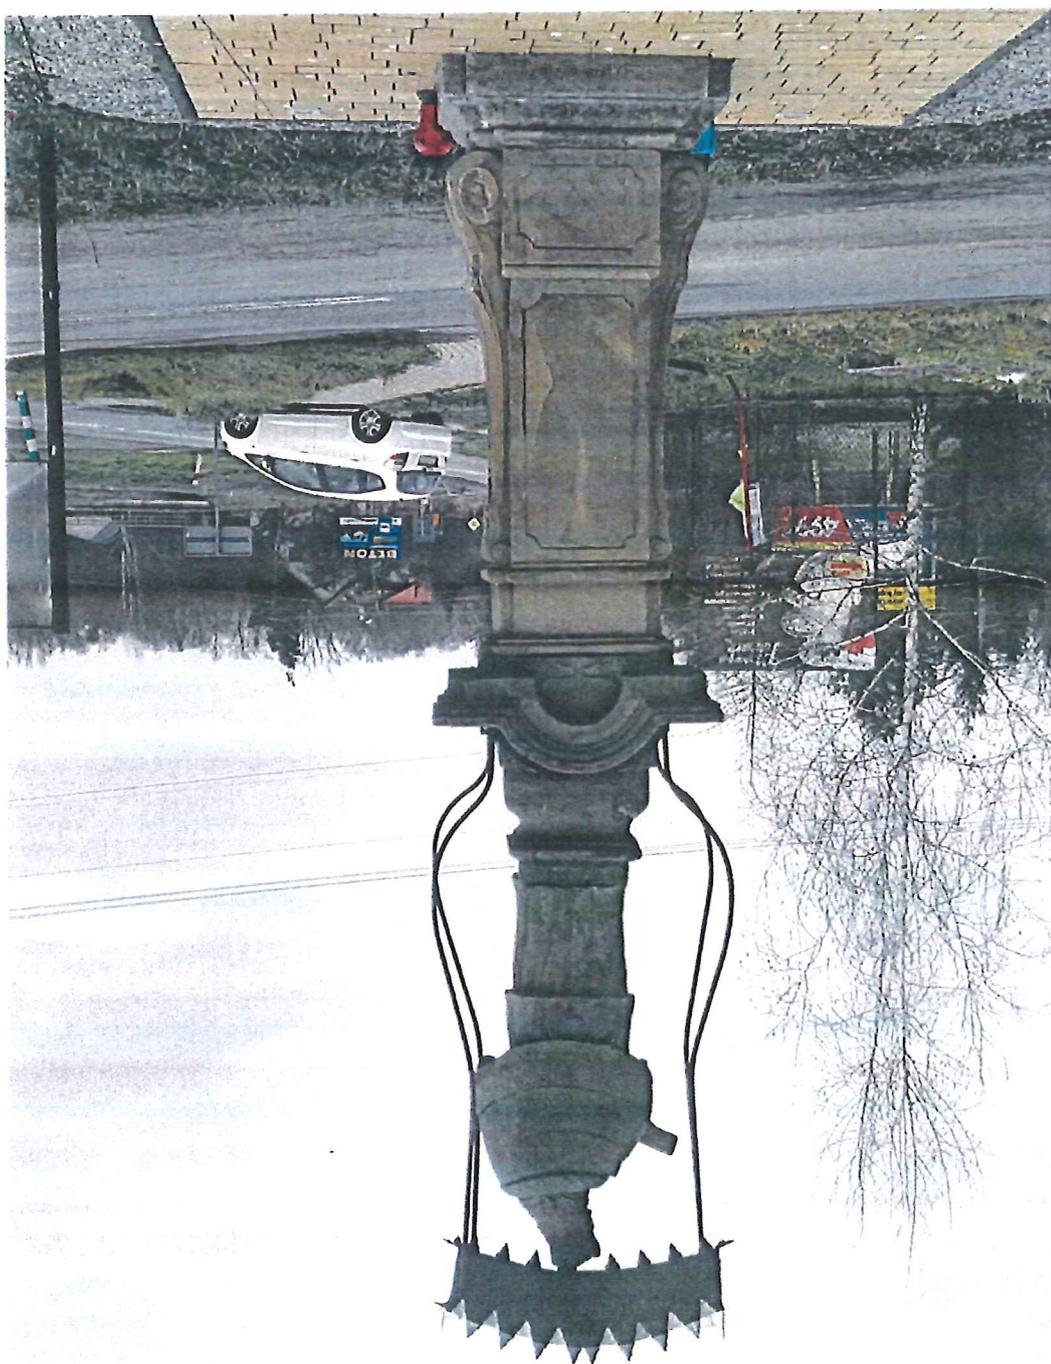
Fot. 4. Kapliczka z figurą Św. Jana Nepomucena w Wiekowicach, gmina Wojnicz, program prac konserwatorskich. Widok ogólny kompozycji kapliczki od strony frontowej, południowo zachodniej, aktualny stan zachowania.

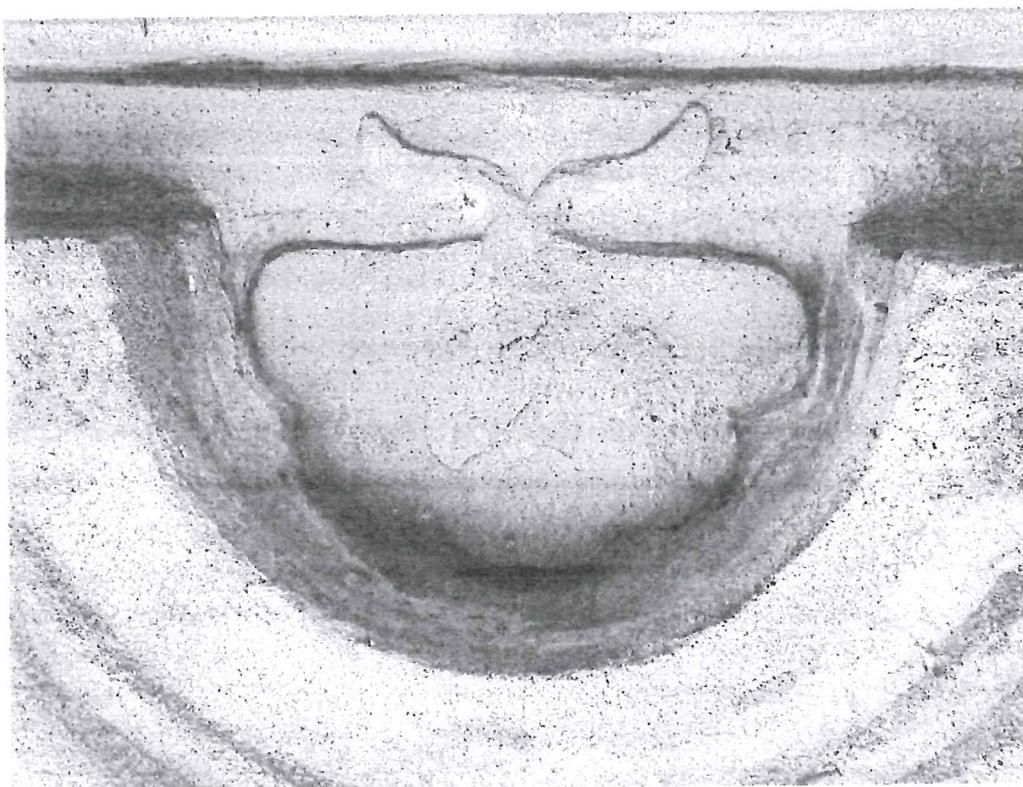
Fig. 21. Kapliczka z figurą Św. Jana Nepomucena w Włocławicach, gmina Wójcisz, program prac konserwatorskich. Tzw. czapa nakrywająca, ujęcie detaliczne na motyw dekoracyjny pod łukiem sklepienia gzymsu, strona północno wschodnia
